**RESTAURÁTORSKÉ ZÁMĚRY**  
**Ringhofferova hrobka, Kamenice**  
**rejstříkové číslo ÚSKP: 38034/2-2076**

**Restaurátorský záměr – kov (oplocení): Vladimír Marat**

| Restaurátorský<br>průzkum a záměr | Ringhofferova<br>hrobka<br>Kamenice u Prahy | Prvek | Kovaný plot, brána a branka |

## ZJIŠTĚNÝ STAV PŘED RESTAUROVÁNÍM

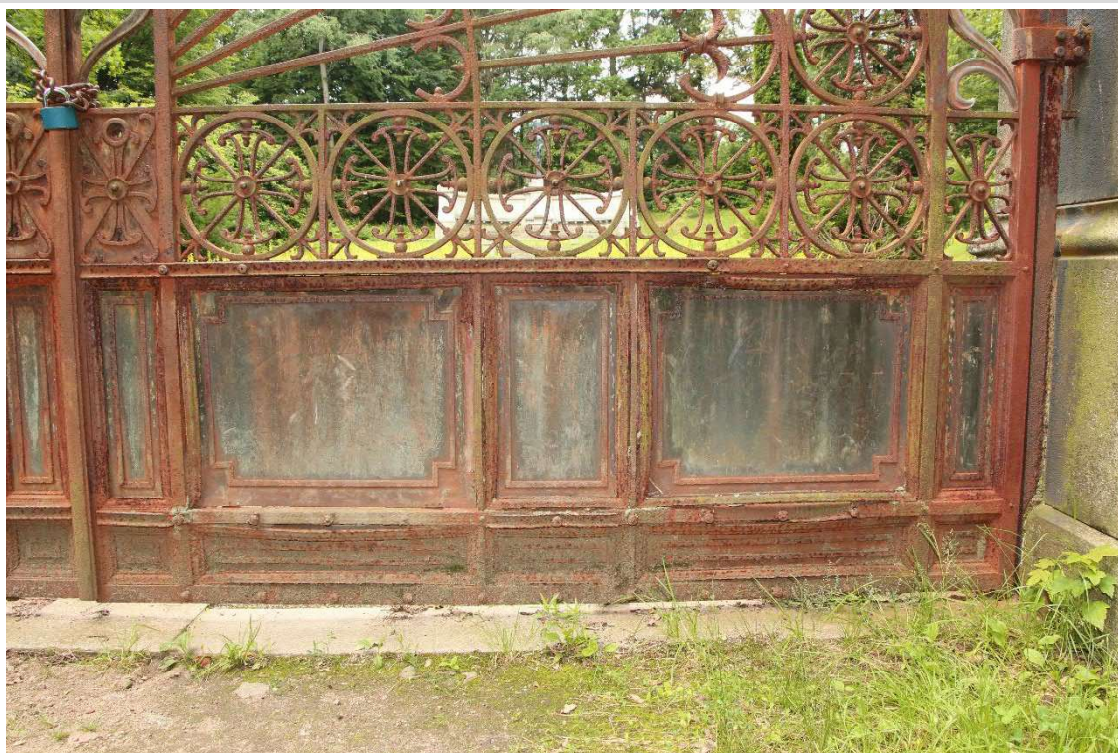
Spodní část brány je zničená působením koroze

**Dvoukřídlá brána** bude vysazena a budou z ní sejmuty ocelové kované listy s klemou. Restaurování těchto prvků bude provedeno stejným způsobem jako u listů na plotových polích. Sundat zachované zinkové odlévané ozdoby po stranách brány a doplnit chybějící. Bude demontován zámek. Spodní část s měděnou výplní a naloženými ocelovými rámečky bude z brány vyjmuta a rozebrána na jednotlivé prvky, aby mohly být odstraněny korozní produkty mezi jednotlivými vrstvami materiálů. Bude opraveno svěšení křídel a mechanická poškození pak budou z brány odstraněny zbytky povrchové úpravy a korozní zplodiny tryskáním jemným křemičitým pískem. Očištěný povrch bude opatřen první vrstvou základního antikorozičního nátěru a na křídla se budou osazovat nově zhotovené kované listy s klemou, litinové kroužky a zinkové ozdoby. Spodní měděná výplň bude zbavena deformací, vrácena zpět a postupně se na ní osadí podbarvené očištěné ozdobné profily. S pracovníky památkové péče bude konzultováno doplnění ozdob chybějících v nižší rohové části křídel brány a návrh chybějících klik. Bude opraven mechanismus zámku a zhotoven klíč.

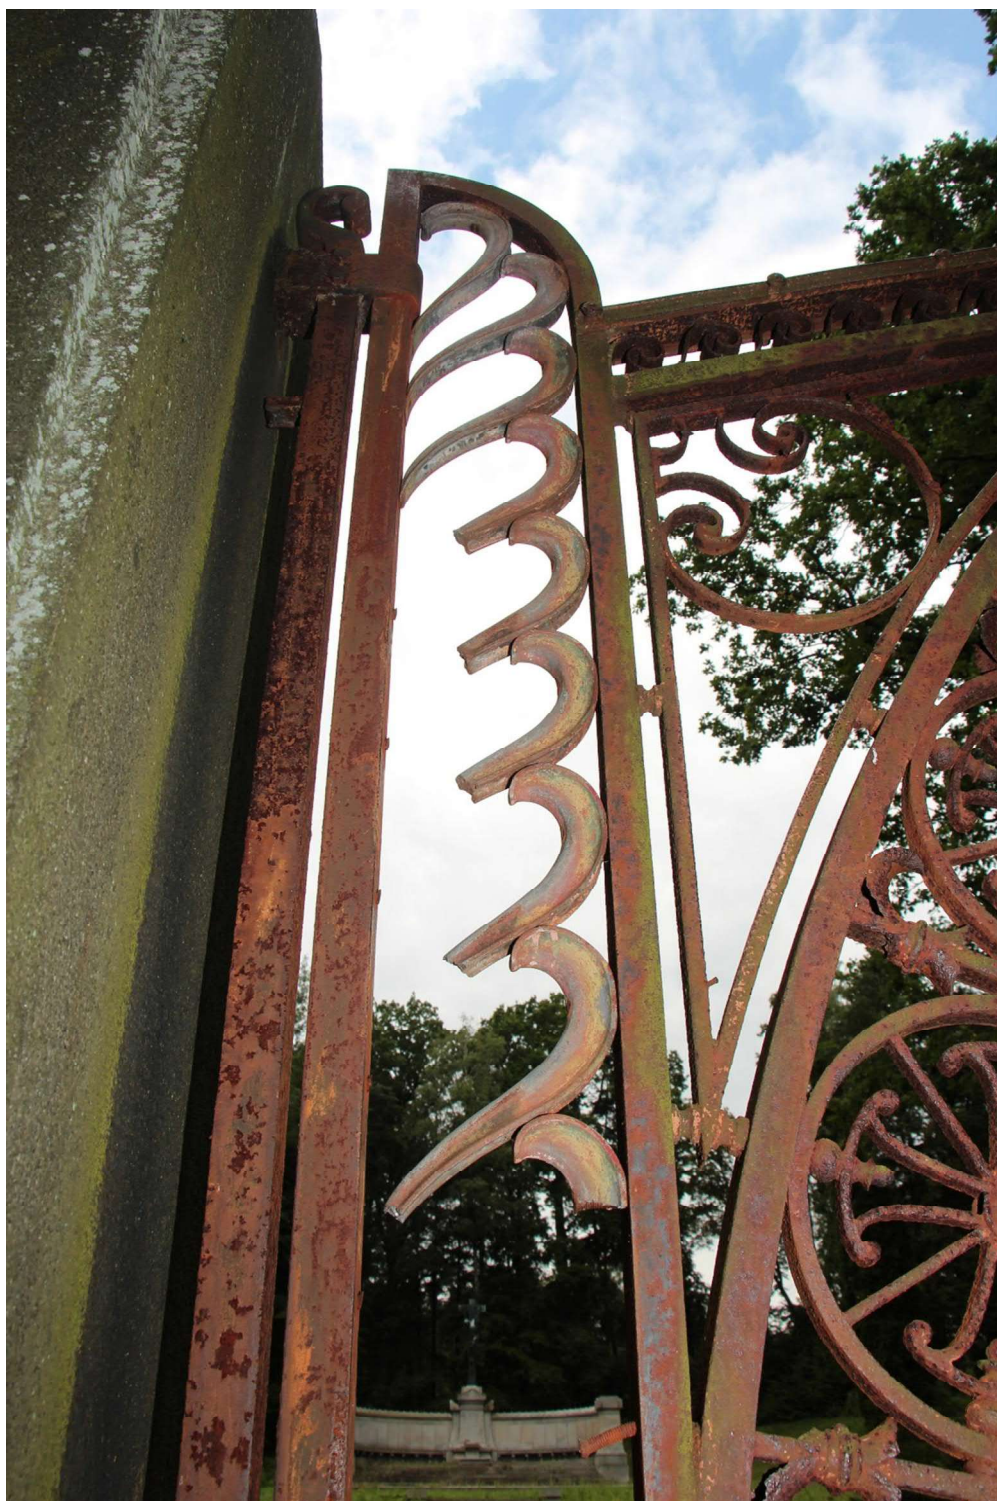
Detail poškozených a chybějících odlévaných prvků ze zinku osazených na bráně

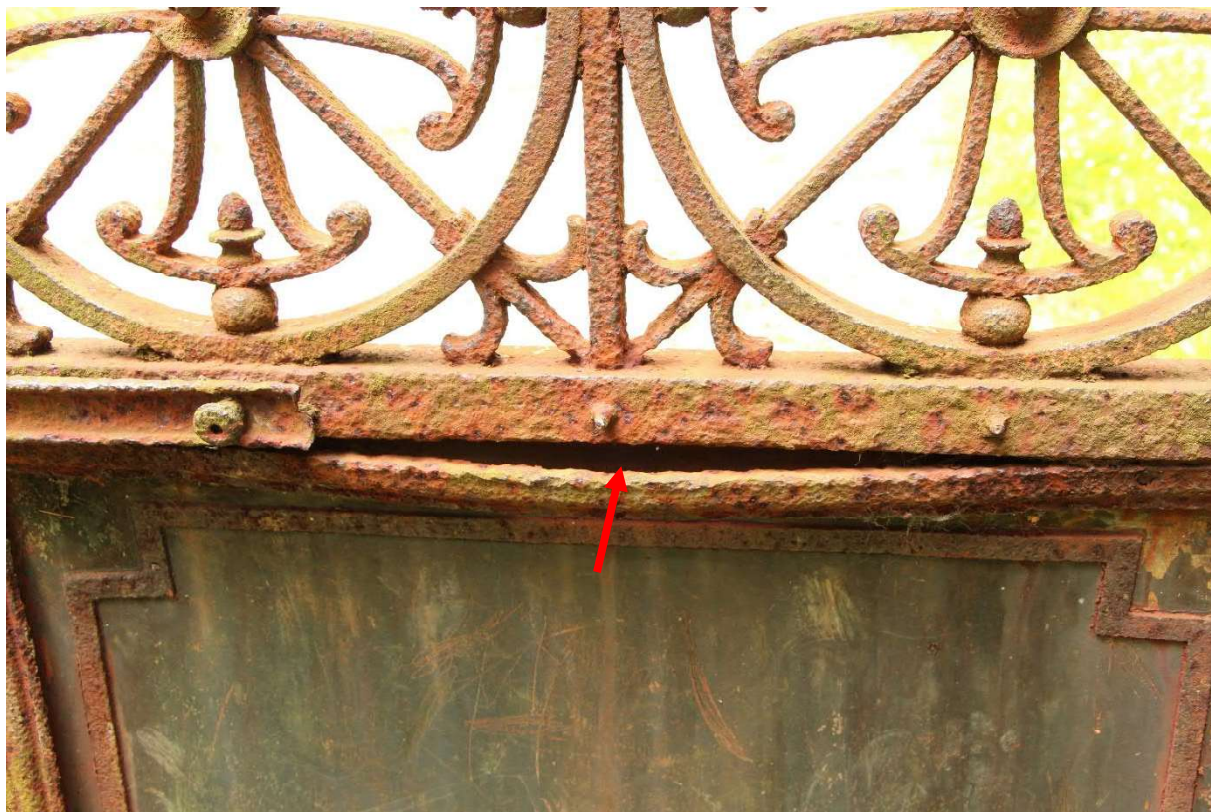
Detail roztržení naloženého ozdobného pásu na měděné výplni, ozdobný B profil chybí

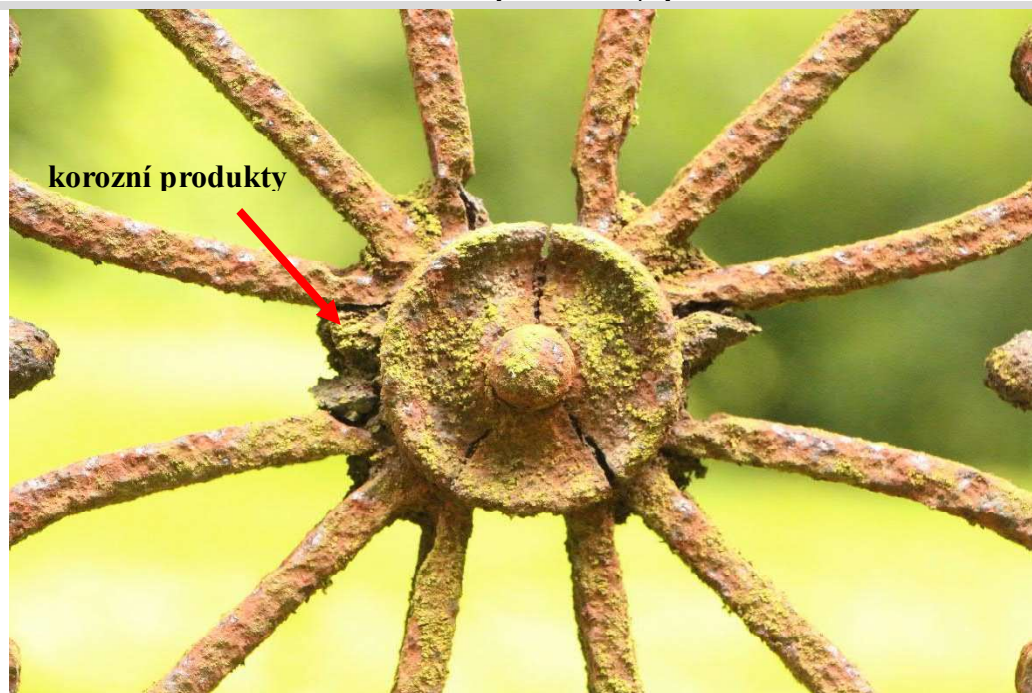
Detail poškození kolečka z grafické litiny vlivem koroze, část ozdob na bráně chybí, na obrázku je zřetelné i zeslabení ocelových profilů

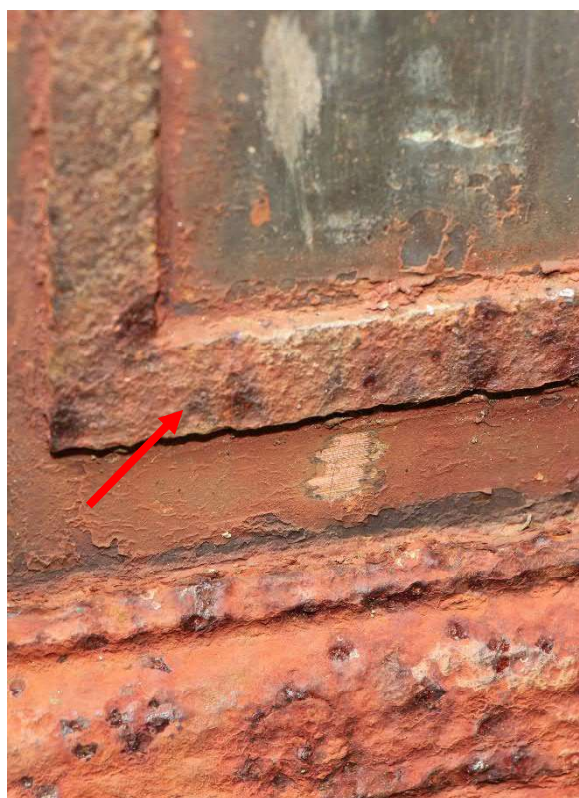
Korozí poškozené rámečky na měděné výplni

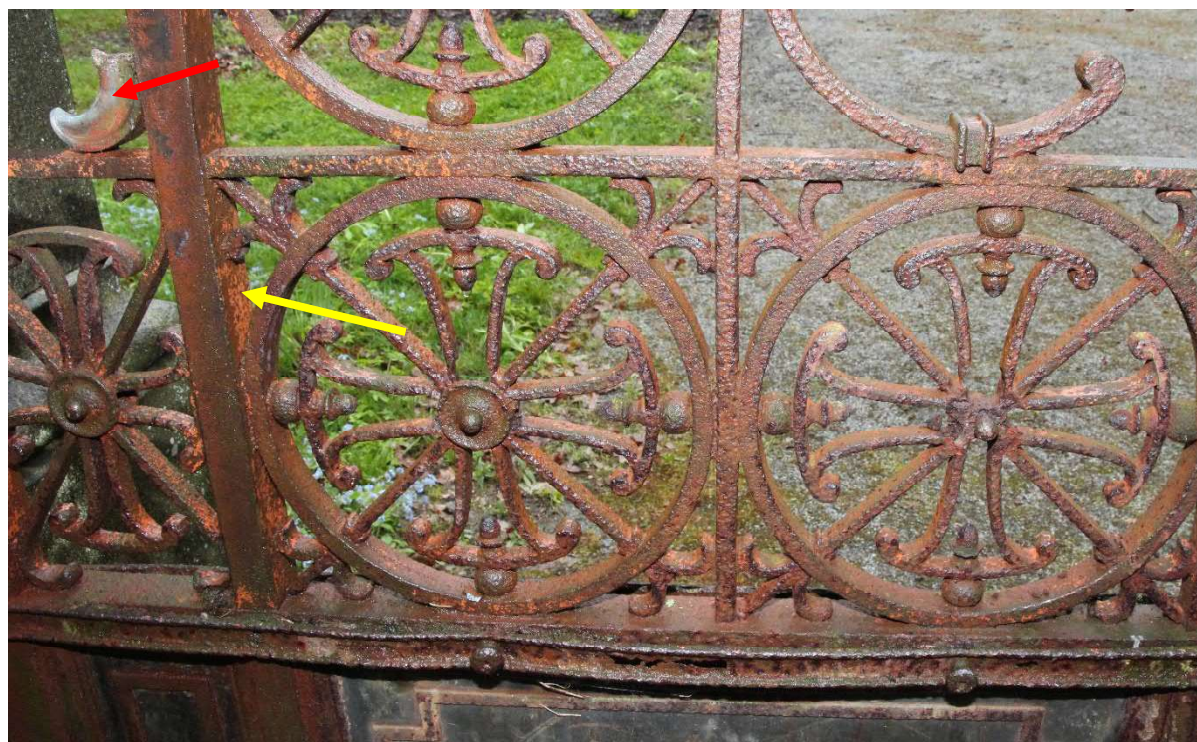
Zde je vidět zkorodovaný povrch po celé ploše, zbytky **suříkového nátěru** a **torzo zinkové ozdoby**

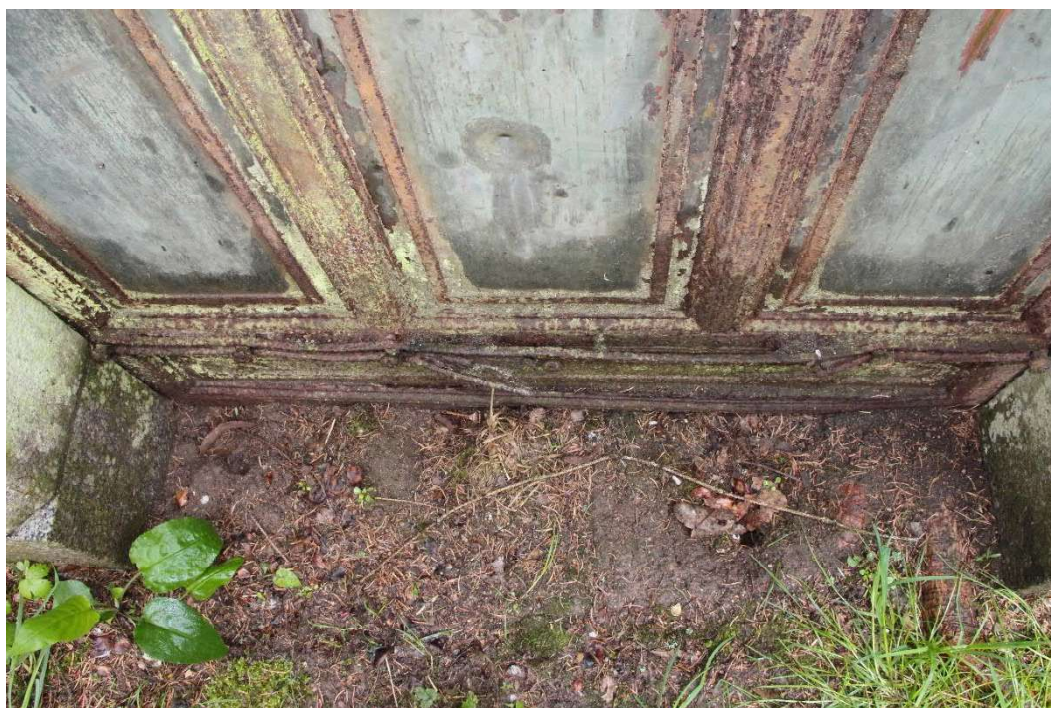
Detail poškození branky ve spodní části

**Branka** bude restaurována obdobným způsobem s tím, že vzhledem menšímu poškození se podaří zachovat více původních kovaných listů s klemou.

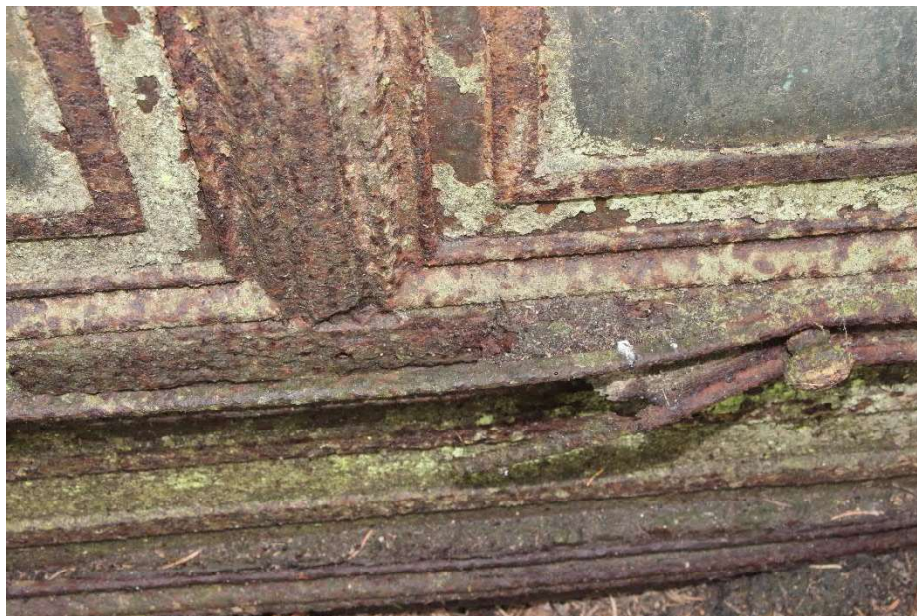
Spodní část brány je zničená působením koroze

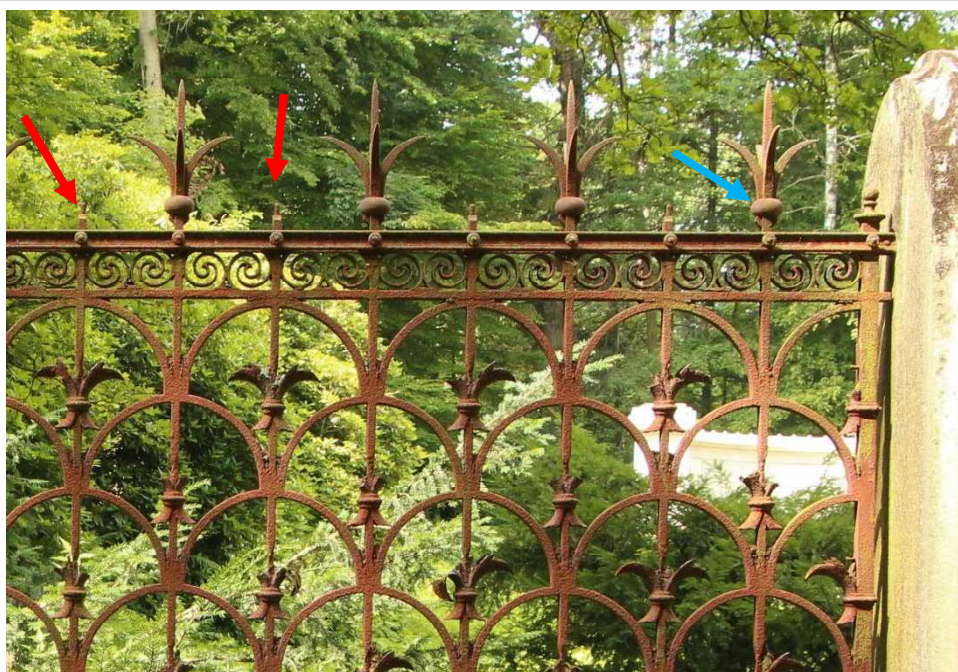
Detail pole – všechny listy uchycené klemou k svislým tyčím jsou zničené korozí. Na horních koncích tyčí jsou závitky (původní ozdoby se nedochovaly) Ozdobné klemy pod pětihroutou špičkou zhotoveny z olověné pájky. Složení je uvedeno v popisu v příloze.

**Z plotových polí** sejmut torza ozdobných listů a kované klemy. Po odstranění zbytků povrchové úpravy a korozních produktů tyto prvky pokud to bude možné restaurovat a z části zachovat. Svislé tyče jsou v místech, kde byly původně ozdobné listy natolik zeslabené, že je nutné je prakticky všechny vyměnit za nově zhotovené. Znamená to pole postupně rozebírat a osazovat nové svislé tyče a znovu snýtovat s oblouky. Ozdobný B profil je potřeba v místech, kde je odtržen vlivem působení korozních produktů odnýtovat, odstranit korozní zplodiny a znovu upevnit ozdobnými nýty. V dolní části se u několika polí tento profil nedochoval, byl úplně zničen korozí. Tuto část je nutné vyrobit novou. Ve středech maltézských křížů chybí nebo je roztrženo korozními zplodinami hodně ozdobných kroužků z grafitické litiny. Chybějící kroužky budou doplněny. V horní části plotu chybí několik ozdobných kovaných zakončení tyčí ve tvaru bodce s pěti hroty. Mechanicky poškozená část polí pádem stromu bude srovnána a opravena. V archívech je nutné dohledat dobové fotografie, kde by byly vidět chybějící zakončení tyčí se závitem. Po dohodě s pracovníky památkové péče rozhodnout jak budou tyto ozdoby nahrazeny. Kotevní prvky do kamene doporučuji zhotovit nové z nerezavějící oceli.

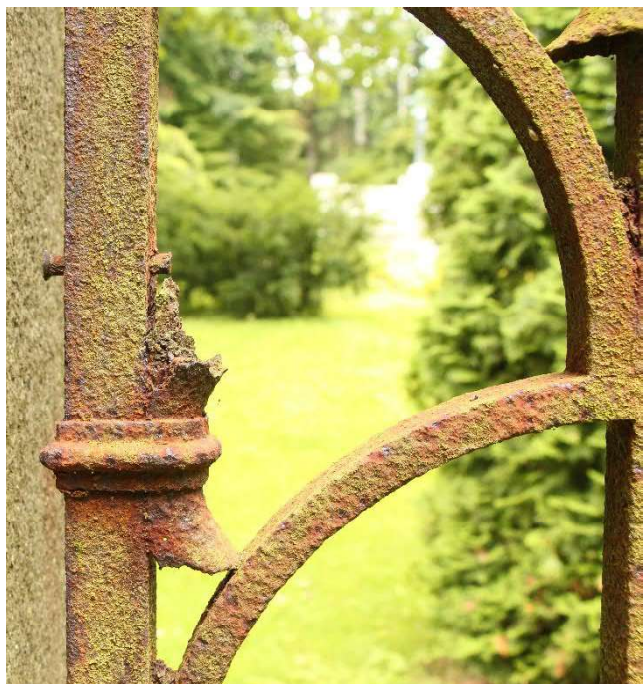
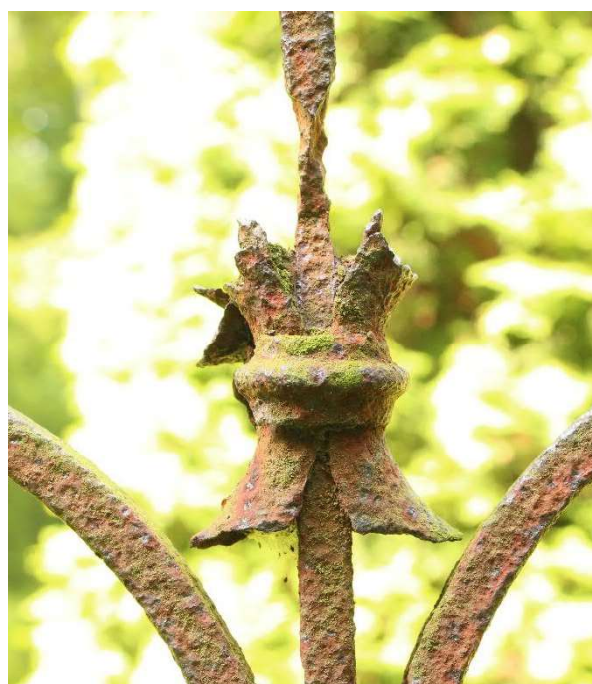
Původní ozdobné listy tvořily kapsu, ve které se hromadil prach, držela se zde voda, a proto byly vystaveny působení koroze. V důsledku toho jsou všechny tyto ozdoby na oplocení zničené a svislé tyče jsou zeslabeny na minimum, některé prakticky přerušeny.

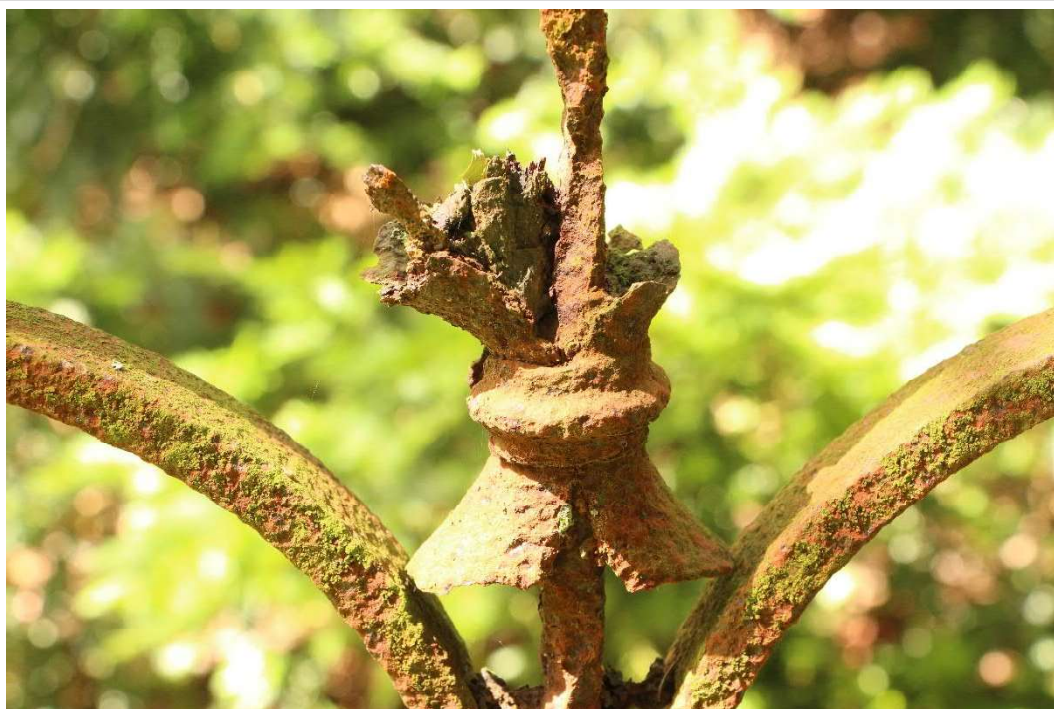
Detail torza ozdoby a zeslabení svislé tyče, celkem je zničeno více než 1000

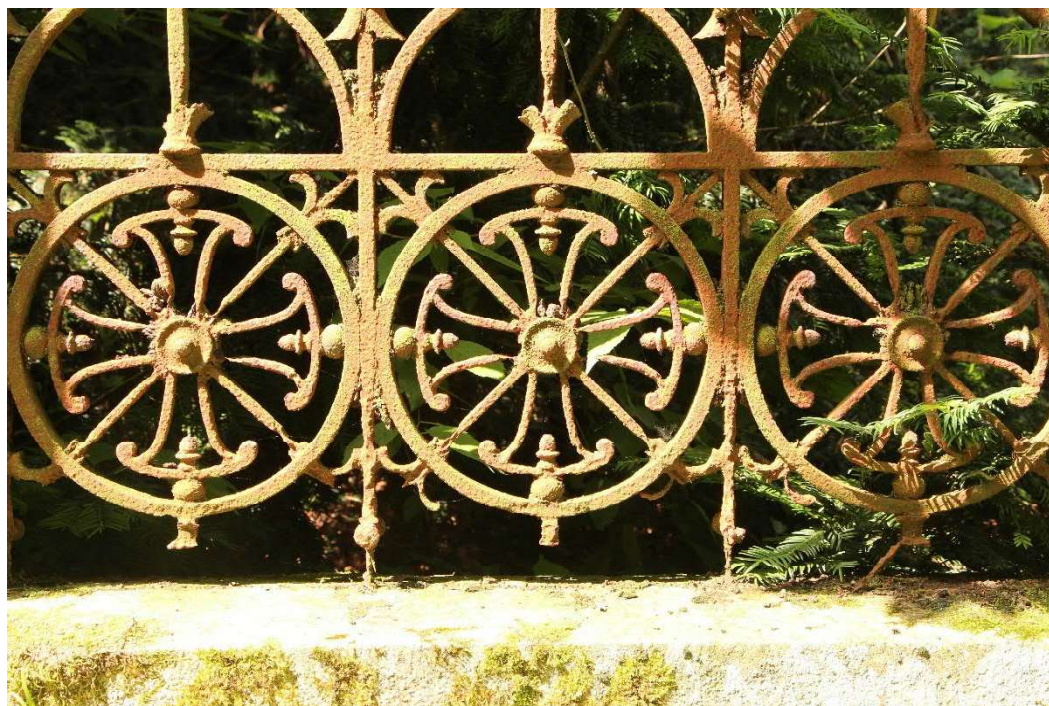
Detail rozsáhlého poškození spodní části

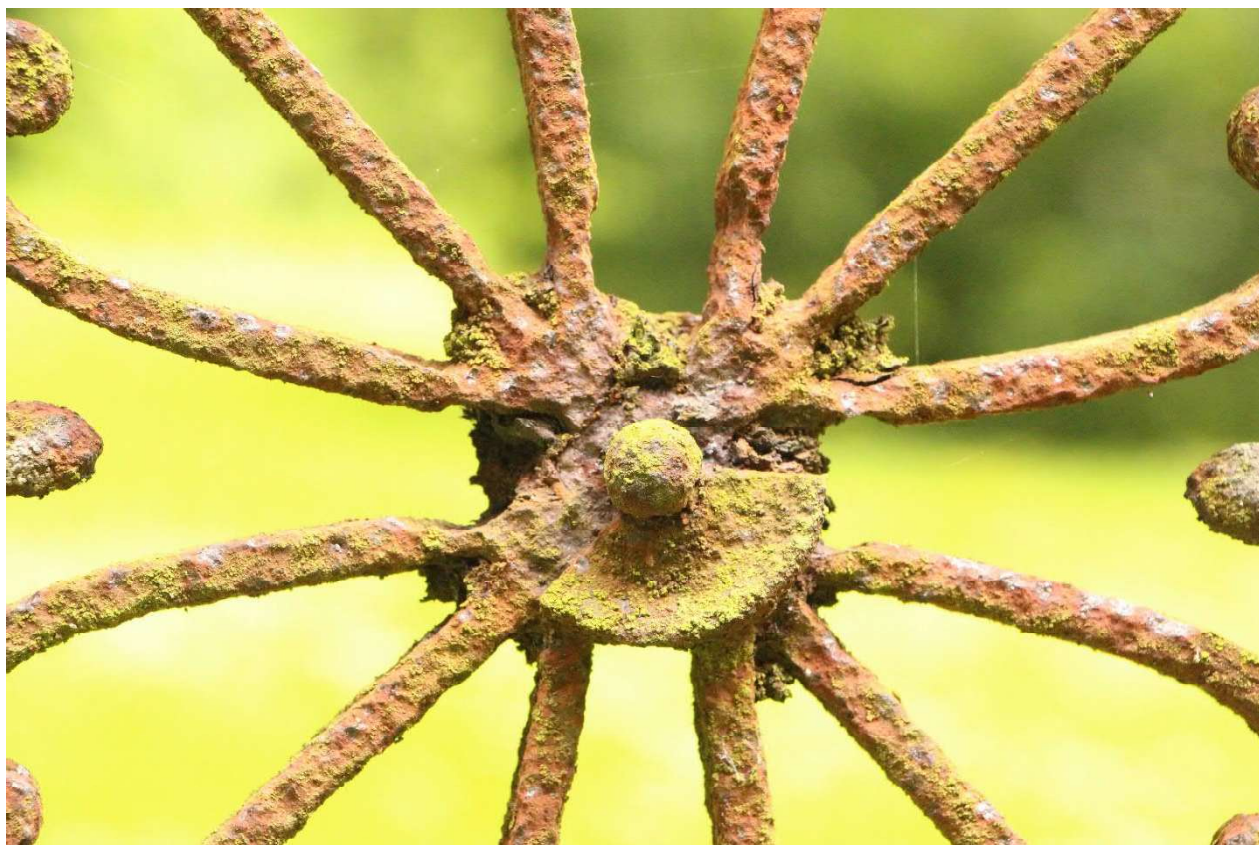
Detail zeslabení středu maltéžského kříže, litinový kroužek z části chybí.

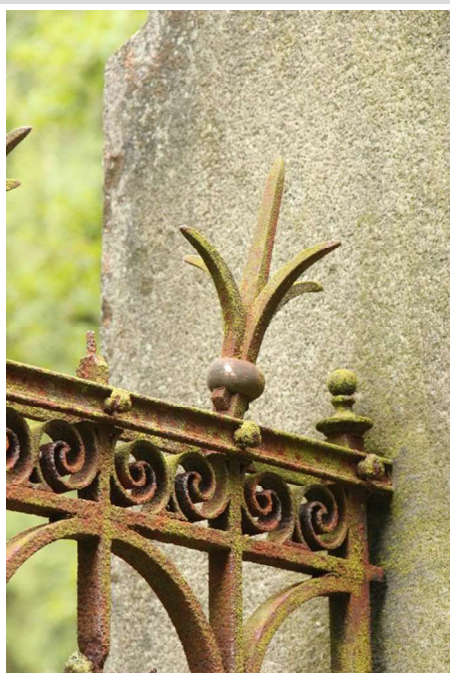
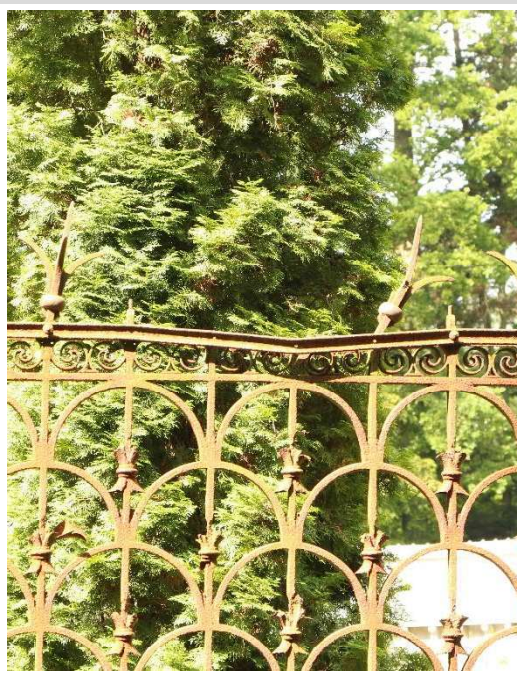
**Plotová pole** jsou po celém povrchu zkorodovaná, ozdobné listy uchycené kovanou klemou na svislých tyčích jsou kompletně zničeny působením koroze, dochovaly se pouze části, zeslabené natolik, že jsou nepoužitelné. Vlivem koroze jsou zeslabeny i profily, na které byly listy osazeny, na mnoha místech jsou zeslabeny na sílu 1mm z původní síly 12mm. Ozdobná litinová kolečka ve středu maltézského kříže jsou působením korozních zplodin popraskaná, části nebo celá chybí. U dvou polí vedle branky zcela chybí spodní část plotu – ozdobný B profil a konce svislých profilů vlivem koroze zmizely. V horní části chybí ozdobné prvky konců svislých profilů – jsou zde pouze konce tyčí osazené a zakončené závitem. Chybí i několik kovaných konců horních tyčí s klemou z olověné pájky. Na mnoha místech jsou uvolněné nýtované spoje. Jedno pole je v horní části poškozeno mechanicky v důsledku pádu stromu.

Detail mechanického poškození
