# II/603 ŽELIVEC, MOST. EV. Č. 603-010 - PD

## BEZPEČNOSTNÍ AUDIT

Předmětem bezpečnostního auditu je posouzení dokumentace DSP, DZS „II/603 Želivec, most ev. č. 603-010 - PD“, konkrétně rozbor bezpečnostních rizik objektů pozemních komunikací, stavební část C. Zhotovitelem projektové dokumentace je SUDOP Praha a.s.

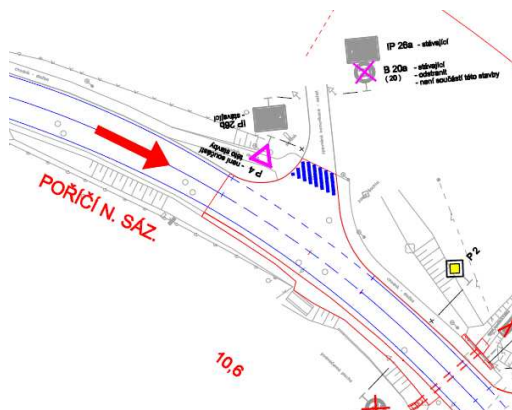
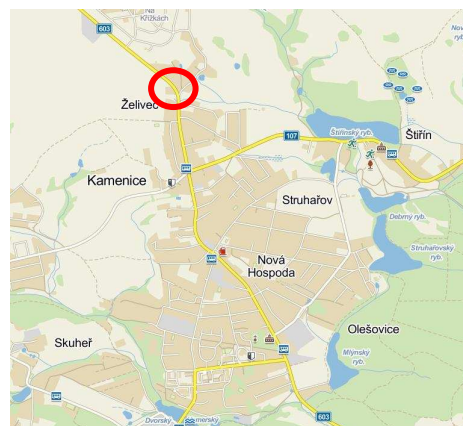
Obr. 1 - Křižovatka silnice II/603 x MK (km 10,590)

V definované křižovatce prochází hlavní komunikace směrovým obloukem, přičemž vedlejší komunikace není připojena stykově pod úhlem blížícím se 90-ti stupňům. Osazení SDZ upravujícího přednost, na hlavní komunikaci, tedy není zcela v souladu s TP 65 Zásady pro dopravní značení na pozemních komunikacích. Ve směru jízdy na Prahu je osazeno SDZ **P2** Hlavní pozemní komunikace bez dodatkové tabulky, ve směru jízdy Poříčí n/S SDZ upravující přednost chybí.

V prostoru definované křižovatky je nutné osazení SDZ **P2** Hlavní pozemní komunikace s dodatkovou tabulkou a to z obou směrů hlavní komunikace. Vzhledem ke tvaru křižovatky, kdy vedlejší komunikace není připojena pod úhlem 90-ti stupňů a hlavní komunikace neprobíhá v přímé, je nutné osazení SDZ **P2** a především dodatkové tabulky znázorňující skutečný tvar křižovatky.

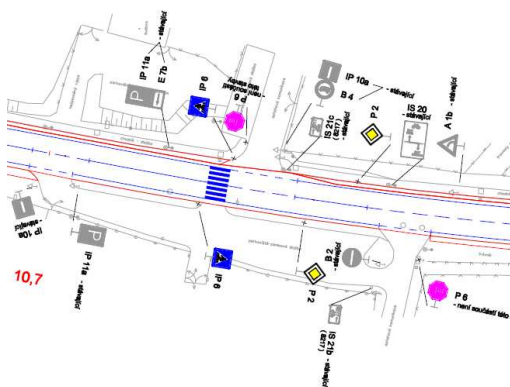
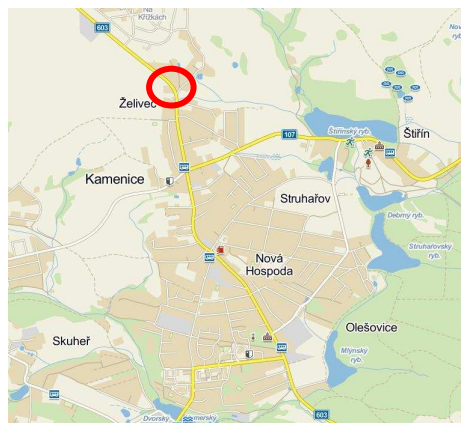
Obr. 2 – Přechod pro chodce v km 10,740

Definovaný přechod pro chodce se nachází v prostoru počátku hustší zástavby průtahu silnice II/603, tedy v místě faktického začátku obce. Předcházející pasáž silnice II/603 (od staničení km 9,965) nese extravilánové prvky s rozptýlenou zástavbou, přičemž v celé délce niveleta silnice prochází klesáním. Z tohoto důvodu je žádoucí podstatně vyšší zvýraznění definovaného přechodu pro chodce k zdůraznění informace o vjezdu do vlastní obce.

Z hlediska pohybu pěších, zejména osob se sníženou schopností pohybu a orientace, je dále zcela nežádoucí umístění uliční vpusti přímo v ose přechodu.

V místě je vhodné rozdělení stávajícího přechodu za pomoci dělicího ostrůvku. Šířkové uspořádání umožňuje umístění dělicího ostrůvku v šířce cca 2,00 m. Ostrůvek je nutné geometricky navrhnut tak, aby sloužil jako prvek zvýrazňující místo vjezdu do sevřené zástavby obce Želivec, tedy určitá forma vjezdové brány. Náběžné hrany čel ostrůvku je nezbytné navrhnut tak, aby v případě kontaktu vozidla s obrubou čela došlo k jeho odklonu zpět do vozovky (a zajištění ochrany přecházejících chodců), tedy navrhnut proměnnou šířku náběžných čel ostrůvků.

Alternativně je v prostoru možné vytvoření vysazeného chodníkového mysu a vytvoření tak lokálního zúžení vozovky. Vysazený mys je nutno navrhnut adekvátní délky, aby nedošlo k pouhému vytvoření překážky v jízdním pruhu.

Uliční vpust je nutné přemístit mimo osu přechodu tak, aby její umístění bylo v souladu s předloženými vzorovým příčným řezem dokumentace.

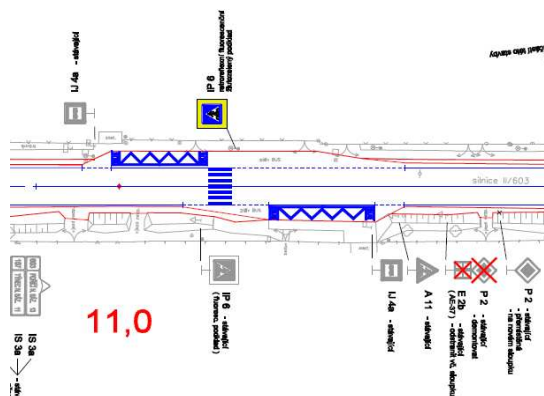
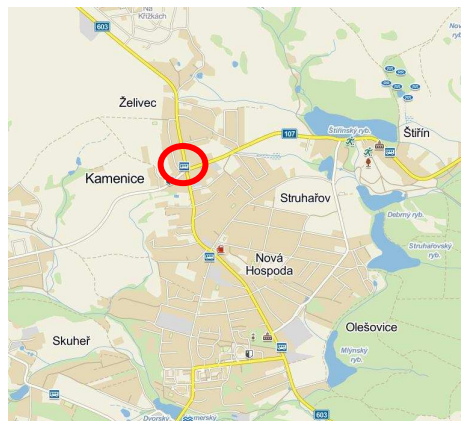
Obr. 3 – Autobusová zastávka v km 11,025

V definovaném místě autobusové zastávky (Sulice – Želivec) se nachází zcela nevhodně umístěný přechod pro chodce, trasovaný přímo do prostoru autobusových zálivů, přičemž pro vozidla přijíždějící ve směru od Prahy dochází k zakrytí chodců autobusem stojícím v zastávce. Není dodržen rozhled na vyčkávací plochu přechodu.

Zastávka ve směru jízdy Poříčí n/S prakticky nemá řádně převýšenou nástupní hranu. Nástupní hrana je v jedné úrovni s poježděnou plochou autobusového zálivu.

Přechod pro chodce v zastávce Sulice – Želivec je vhodné proti směru staničení podélně posunout před zastávku ve směru Praha a doplnit vhodnou chodníkovou plochu navazující na zpevněnou plochu, sloužící jako nástupní plocha zastávky ve směru Poříčí n/S.

Vzhledem k šířce rekonstrukce stávajících nezpevněných krajnic je v místě dále vhodné umístění adekvátního prvku zklidnění dopravy, např. vychýlení jízdního pruhu. Částečné rozšíření vozovky k aplikaci tohoto zklidnění je možno realizovat např. na úkor dlážděného rygolu, případně nezpevněné krajnice na druhé straně vozovky.

Nástupní hranu v zastávce ve směru Poříčí n/S je vhodné rekonstruovat s převýšením vůči ploše zálivu. Zvýší se tak komfort nástupu a výstupu cestujících a dojde tak i ke zrychlení výměny cestujících v zastávce. Zvýšení stávající podsádky nástupní hrany je možno doporučit i u protilehlého autobusového zálivu ve směru jízdy na Prahu.

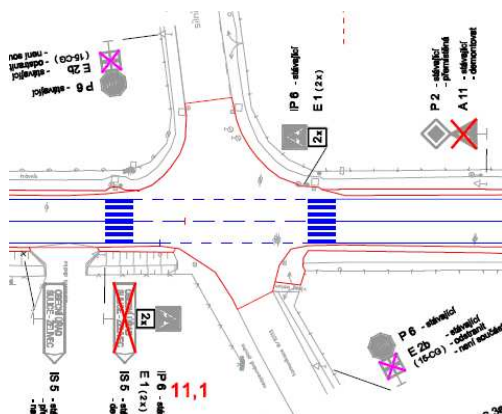
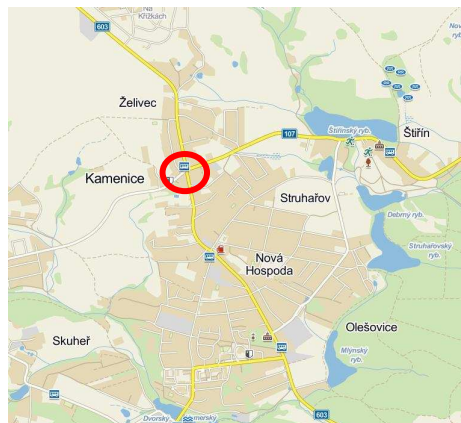
Obr. 4 – Křižovatka silnic II/603 x II/107

Křižovatka je významným křížením silnic II. třídy (II/603 x II/107) na území obce, do které je připojena dále i silnice III. třídy III/10113. Silnice II/107 je přímým napojením řešené lokality na dálnici D1. Dopravní zatížení obou komunikací odpovídá charakteru obou silnic. Silnice II/603 vykazuje v dotčeném místě v profilu zátěž 7748 voz/24 hod, silnice II/107 6509 voz/24hod. V exponovaných dobách ranních a odpoledních špiček, vzhledem k absentujícím vhodným odbočovacím pruhům z důvodu prostorové stísněnosti, tak vzniká problém vzdouvání dopravních proudů na silnici II/603. Na silnici II/107 vzdouvání dále podporuje nutnost dání přednosti vozidlům nadřazeného dopravního proudu. Zachování křižovatky ve stávajícím uspořádání není z hlediska plynulosti a bezpečnosti dopravy žádoucí.

Z hlediska pohybu pěších, zejména osob se sníženou schopností pohybu a orientace, je dále zcela nevhodné umístění uličních vpustí přímo v ose stávajících přechodů. Vlastní umístění přechodů, vzhledem k velmi blízké poloze přechodu pro chodce v prostoru autobusové zastávky (viz. 3.1.3), taktéž není zcela optimální.

Křižovatku je vzhledem ke kapacitním a bezpečnostním problémům nutno výrazně optimalizovat.

V rámci optimalizace křižovatky je dále vhodné zrušení stávajících přechodů pro chodce na silnici II/603 a ponechání míst příčného pohybu chodců v režimu míst pro přecházení.

Uliční vpusti je nutné umístit mimo chůzi chodců. Jejich poloha by měla být v souladu dle vzorových příčných řezů v dokumentaci.

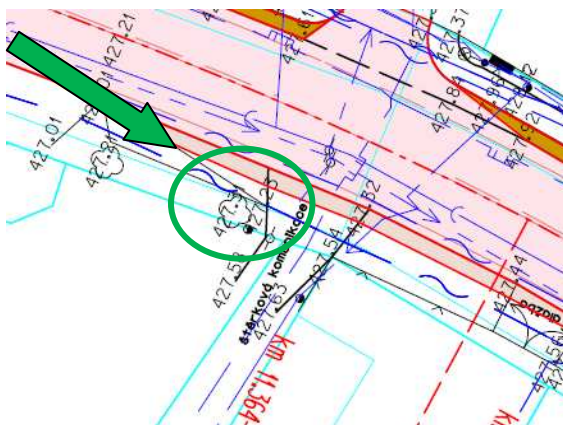
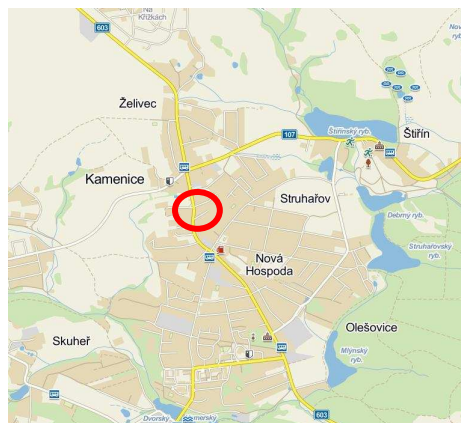
V daném staničení (u domu s č.p. 126) byly zjištěny nevyhovující rozhledové poměry vlivem vzrostlé vegetace. V případě rekonstrukce krytu lze na základě zkušeností s jistotou tvrdit, že dojde k mírnému zvýšení průjezdních rychlostí na silnici II/603, což povede k dalšímu zhoršení potřebných rozhledových polí => vznik dopravní nehody při výjezdu z vedlejší komunikace.

Obr. 5 – Vzrostlá vegetace zasahující do řádných rozhledových polí

Provést úpravu vzrostlé zeleně k zajištění řádných rozhledových polí při výjezdu na hlavní komunikaci.

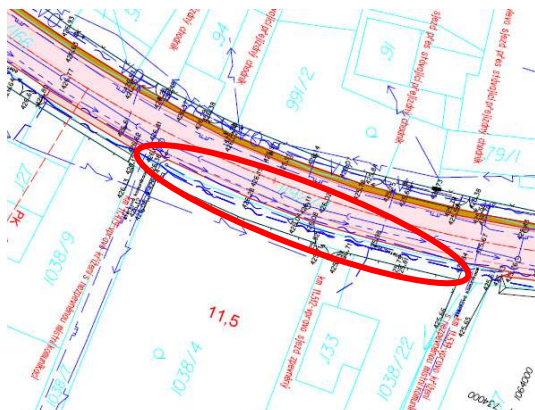
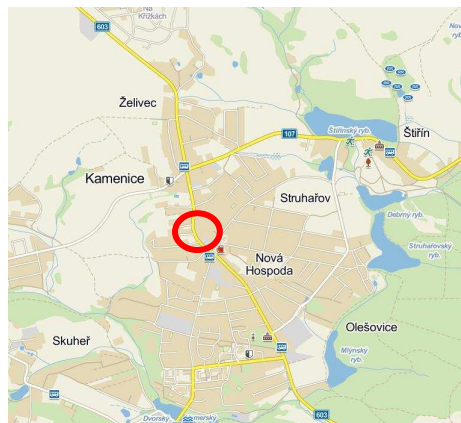
V daném staničení (před domem s č.p. 139) absentuje vně směrového oblouku zpevnění krajnice. Na celou délku rekonstruované pasáže při pravém okraji komunikace (ve směru staničení) se jedná o jediné místo, kde není navržena rekonstrukce nezpevněné krajnice před řádně obydlenou budovou.

Obr. 6 – Chybějící zpevnění krajnice v km 11,479 – km 11,539

Realizovat zpevnění krajnice v daném staničení v návaznosti na předcházející/následující úseky. K zajištění řádného odtoku srážkových vod je vhodné toto zpevnění provést obdobně jako na protilehlé straně komunikace, tedy 5-ti podélnými řádkami žulových kostek a vytvoření tak odtokového žlábků.

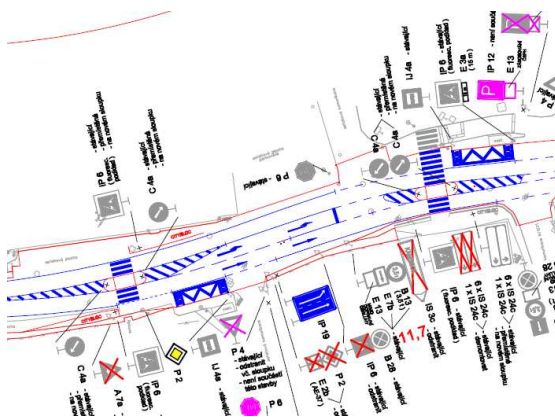
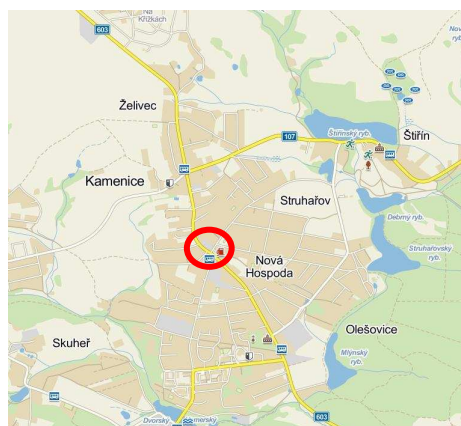
Obr. 7 – Dělicí ostrůvky přechodů pro chodce v km 11,650 a 11,710

V daném staničení je navržena výměna stávajících dělicích ostrůvků v provedení plastových obrub a vybetonávky za dělicí ostrůvky, sestávající se z betonových obrub a zádlahy. Podsádka obrub je navržena +15 cm oproti průběžné vozovce. Při posouzení vyhotovení těchto ostrůvků, uvažování jejich polohy a dopravní zátěže silnice II/603, bylo shledáno navržené provedení dle vzorových příčných řezů jako nevhodné. Ostrůvky jsou situovány prakticky v křižovatce s místní komunikací Navrší, lze tedy předpokládat občasný kontakt kol projíždějících vozidel s obrubami ostrůvků. Při navrženém provedení existuje riziko vyvrácení obrub a celkové poškození konstrukce a hlavně funkčnosti ostrůvků.

U dělicích ostrůvků byly dále na základě předložené dokumentace shledány příliš úzké jízdní pruhy probíhající komunikace. V km 11,650 3,00 m a v km 11,710 dokonce 2,75 m. Tato nevyhovující šířka zvyšuje výše popsané riziko kontaktu vozidla s obrubami (následné vyvrácení).

Dopravní stín navržený před čelem ostrůvku v km 11,710 (ve směru staničení) neodpovídá průběhu vlečné křivky návrhového vozidla (vozidlo svozu komunálního odpadu), vyjíždějícího z vedlejší komunikace Navrší.

Nahradit navržené betonové silniční obruby za žulové obruby OP s podsádkou +18 cm (resp. + 2cm v místě pochozí části). Vyšší podsádka obrub a svislá lící stěna zajišťuje řádnou viditelnost kontur ostrůvků

i v zimním období, kdy jsou ostrůvky pod sněhovou pokrývkou. Vně žulových obrub je vhodné umístění dvouřádky kamenných kostek drobných (120/120/120), uvnitř podélného proužku zámkové dlažby pro zajištění řádné boční opěry. Prvek žulové obruby OP, kamenné dvouřádky a podélného proužku zámkové dlažby je nutné umístit do společného betonového lože s řádnou boční opěrrou. Vnitřní zádlazbu ostrůvků je vhodné realizovat do betonového lože. Při tomto provedení je zaručena podstatně vyšší stabilita popsaných prvků a celkově odolnější konstrukce ostrůvků s delší životností (při snížení provozních nákladů na rekonstrukce ostrůvků způsobených předloženou nevhodnou konstrukcí).

Náběžné hrany čel ostrůvků je dále nutné navrhnout tak, aby v případě kontaktu vozidla s obrubou čela došlo k jeho odklonu zpět do vozovky (a zajištění ochrany přecházejících chodců), tedy navrhnout proměnnou šířku náběžných čel ostrůvků.

Celkově je žádoucí, aby byl ostrůvek výrazně delší, než v předloženém stavu. Tvar obrysu ostrůvku by měl vykazovat přibližně elipsovitý průběh.

Volná šířka jízdních pruhů probíhající komunikace II/603 by vzhledem k charakteru komunikace a jejímu dopravnímu zatížení měla činit 3,50 m. Nižší hodnotu je možno volit na dopravně méně exponovaných komunikacích.

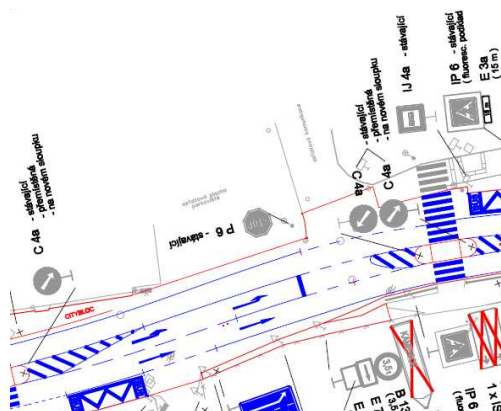
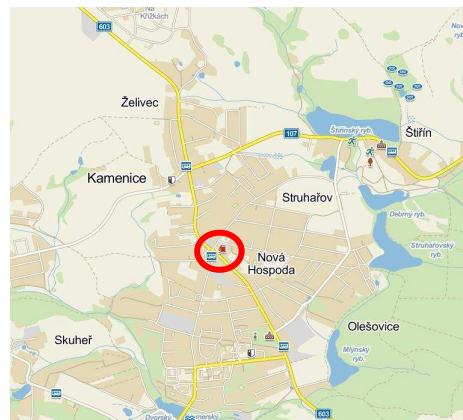
Obr. 8 – Křižovatka silnic II/603 x ul. Návrší (km 11,690)

Prostor definované křižovatky v současném stavu vykazuje výrazně rozlehlou a neusměrněnou plochu. Jedná se zejména o prostor severně od křižovatky, kde se v současném stavu nachází plocha sloužící jako parkoviště, ovšem bez výraznější organizace. Vozidla tak mohou zcela volně vyjíždět z prostoru parkoviště na hlavní komunikaci II/603.

Prostor není předmětem zadání řešené dokumentace, v rámci bezpečnostního auditu je však žádoucí na problém neorganizovaného parkování vozidel a především volného vyjíždění do prostoru silnice II/603 upozornit.

Prostor křižovatky a parkoviště je nutné řádnou formou optimalizovat, zejména usměrnit možnosti volného pohybu vozidel. V rámci reorganizace prostoru je poté možno získat volné plochy pro umístění řádného chodníku a výrazným způsobem zvýšit komfort pohybu pěších v místě.

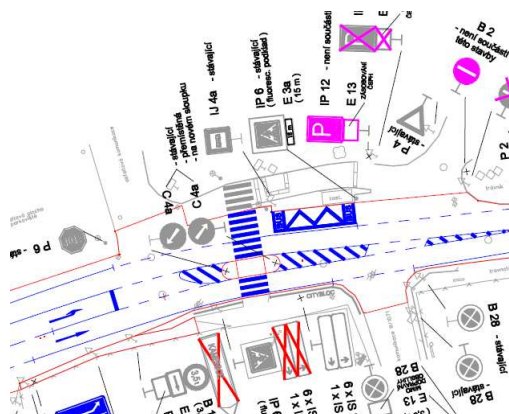
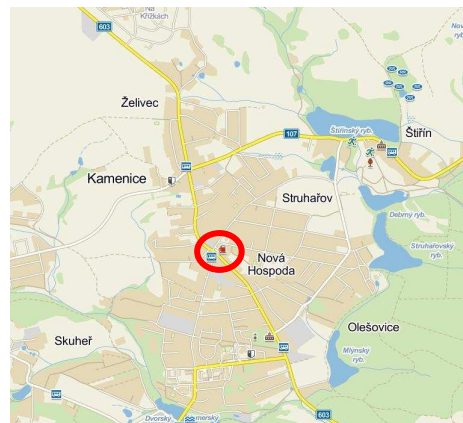
Obr. 9 – Autobusová zastávka (km 11,730) a přechod pro chodce (km 11,710)

V definovaném místě se nachází autobusová zastávka situovaná v těsné blízkosti před přechodem pro chodce s dělícím ostrůvkem (správné technické řešení ostrůvku popsáno v odst. 3.1.7). Současné uspořádání polohy zastávky a přechodu pro chodce způsobuje zakrytí chodců vstupujících do jízdního pruhu, není možné dodržet řádný rozhled pro zastavení a rozhled na vyčkávací plochy přechodu.

Autobusovou zastávku je nutné podélně posunout ve směru staničení a zajistit její odsazení od přechodu pro chodce tak, aby byl zajištěn řádný rozhled pro zastavení. Vzhledem ke stísněným prostorovým možnostem je vhodné zároveň s tímto krokem zvýšit ostrážitost chodců vstupujících do vozovky a to zrušením přechodu pro chodce a ponecháním místa příčného pochybu chodců přes vozovku v režimu místa pro přecházení.

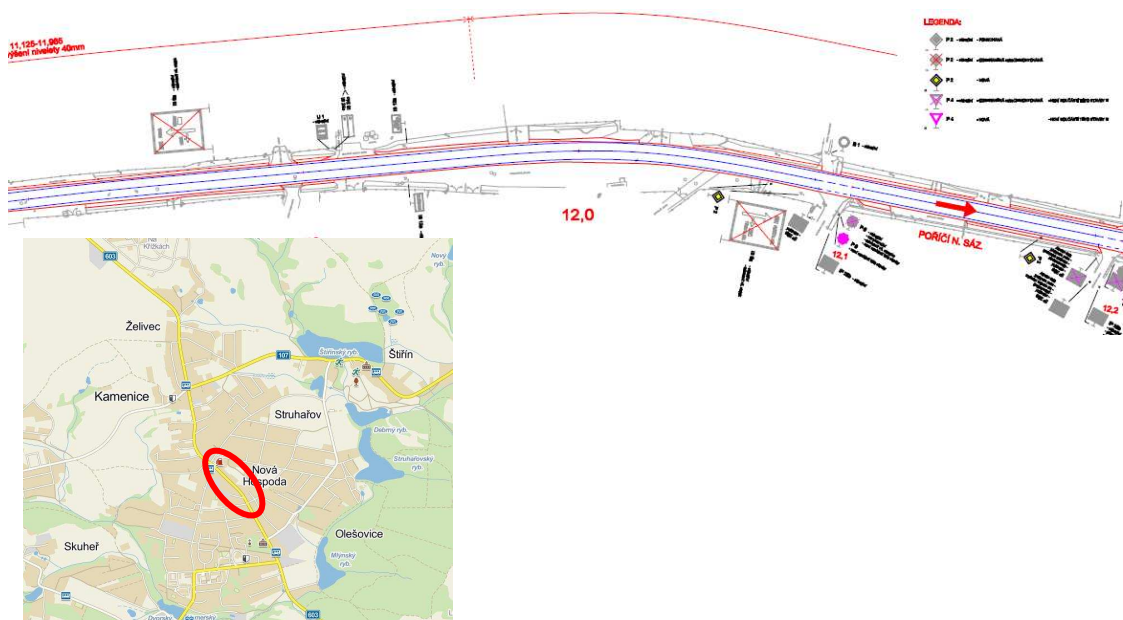
Definovaný úsek silnice II/603 vykazuje plynulé klesání nivelety vozovky při relativní přímosti trasy. Na úseku zcela absentují pěší komunikace, domovní zástavba se tak opticky „oddaluje“ od vlastní vozovky. Dochází tím k vytvoření podmínek pocitu relativní volnosti řidičů, což může vést k zvyšování průjezdní rychlosti úsekem (zejména tedy při jízdě po spádu).

případně km 12,150. Ostrůvek je vhodné realizovat jako pochozí pro pěší – vytvoření místa pro přecházení, neboť v případě realizace chodníků podél silnice II/603 v této pasáži dojde k dalšímu zvýšení jeho užitné hodnoty.

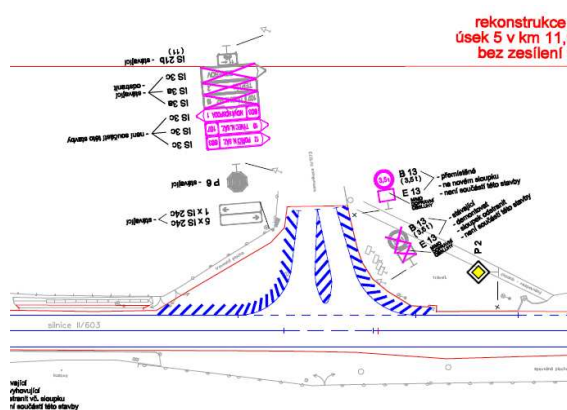
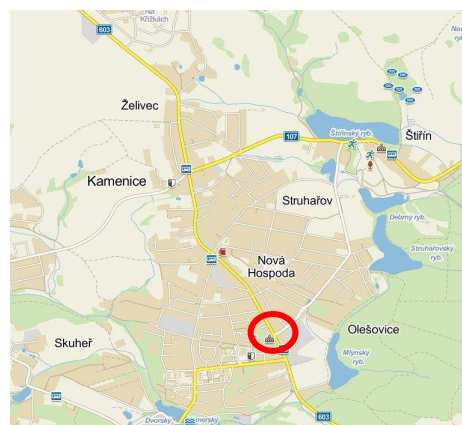
Obr. 11 – Křižovatka silnic II/603 x III/1073 (km 12,390)

Křižovatka vykazuje extrémně rozlehlou a neusměrňenou plochu prakticky s nulovou kanalizací trajektorií projíždějících vozidel. V rámci předložené dokumentace je v místě navržen pouze nástřik dopravních stínů, které rozlehlost celého prostoru prakticky vůbec neřeší. Vzhledem k zatížení silnice II/603 dochází k výraznému poklesu úrovně kvality dopravy při výjezdu z vedlejší komunikace.

V místě křižovatky dále dochází k zvýšenému pohybu dětí při cestě do školy v obci Kamenice a to z celého prostoru severně od silnice II/603.

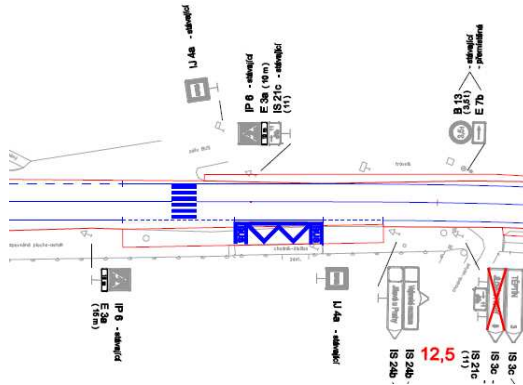
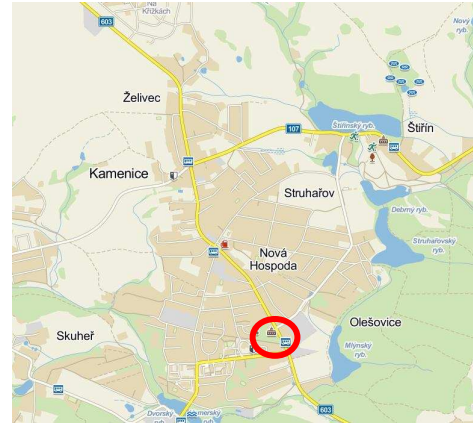
Obr. 12 – Přejechod pro chodce v km 12,460

V uvedeném staničení se nachází zcela nevhodně umístěný (a obnovovaný) přechod pro chodce, trasovaný z obou stran do prostoru autobusových zálivů bez návaznosti na přístupové chodníkové plochy. Např. z hlediska pohybu osob se s níženou schopností orientace je tak tento přechod zcela nedostupný.

Přechod pro chodce je dále využíván dětmi při cestě do/ze školy v obci Kamenice (úzká návaznost na problematiku zmíněnou v odst. 3.1.11).

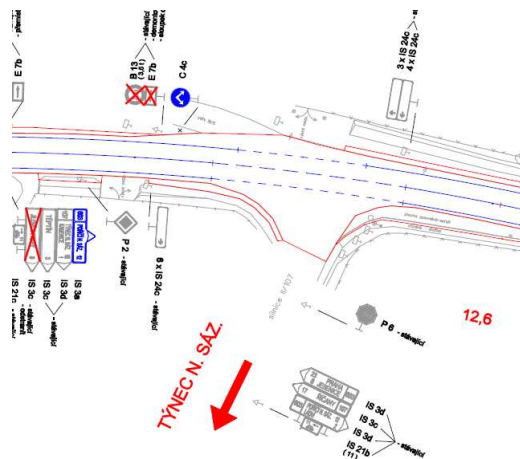
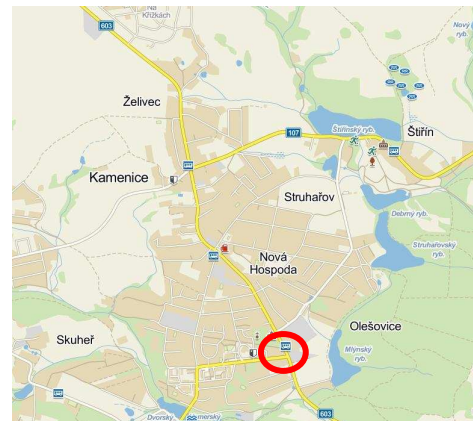
Obr. 13 – Křižovatka silnic II/603 x III/107 (km 12,570)

Křižovatka se nachází prakticky v místě vjezdu silnice II/603 na území obce Olešovice. V prostoru tak existuje riziko přenosu vyšších extravilánových rychlostí do prostoru křižovatky na hlavní komunikaci. Při místním šetření byl v udané křižovatce dále zjištěn zhoršený rozhled vlivem průběhu hlavní komunikace směrovým obloukem a oplocením umístěným v nároží křižovatky. Zatížení silnice II/603 (7748 voz/24hod) zde značně převyšuje zátěž silnice II/107 (1367 voz/24hod). Výjezd z vedlejší komunikace tak je značně nekomfortní, v době dopravních špiček dochází k výraznému poklesu úrovně kvality dopravy na tomto rameni.

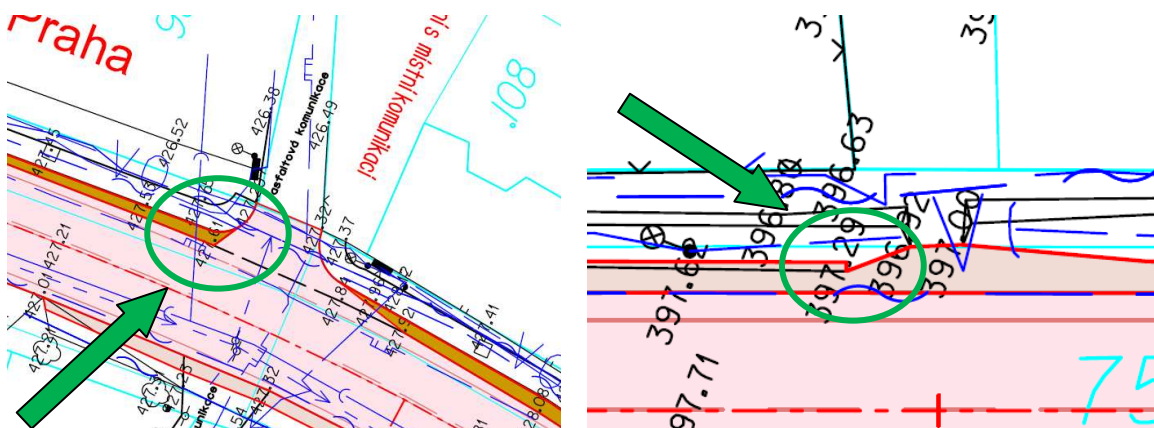
Při kontrole návrhu zpevnění levé krajnice žulovou dlažbou (ve směru staničení), byly ve vybraných vjezdech a křižích zjištěny zcela nevhodná ukončení tohoto prvku. Ukončení žulové dlažby je navrženo s ostrou hranou, tedy značně nekomfortním způsobem pro vyjíždějící/zajíždějící vozidlo. Místa jsou dále navržena velmi obtížně realizovatelná „útvary“ zpevnění krajnice šterkodrtí.

Obr. 14, obr. 15 – Nevhodné řešení ukončení žulové dlažby / Nerealizovatelné „útvary“ zpevnění krajnice šterkodrtí

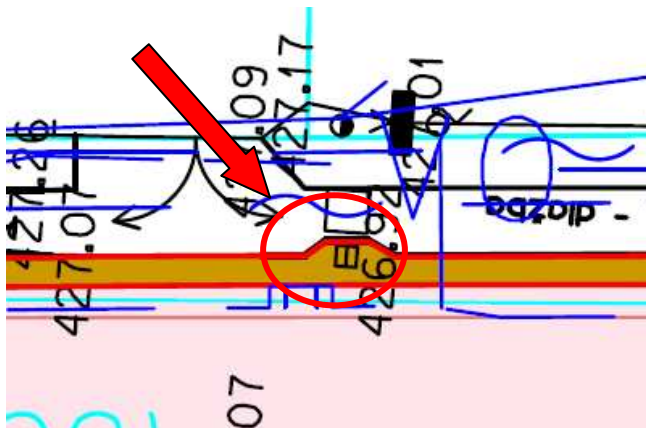
V návaznosti na odst. 3.2.1, tedy zhotovení zpevněné krajnice z žulové dlažby, byly dále z hlediska bezpečného pohybu chodců shledány lokálně zcela nevhodně umístěné uliční vpusti (vyjma již popsaných nedostatků polohy vpustí v ose přechodů pro chodce). Vpusti svou polohou zasahují do probíhajícího chodníku, který je díky této poloze lokálně zcela nevhodně zúžen. Především z hlediska pohybu osob se sníženou schopností orientace a pohybu, ale i projíždějících vozidel, se jedná o zcela nevhodné a nebezpečné řešení.

Umístění vpustí dále neodpovídá vzorovému příčnému řezu v dokumentaci.

Obr. 16 – Nevhodné zúžení chodníku zapříčiněné uliční vpustí
