V Praze 25. 02. 2013

## **ODBORNÉ VYJÁDŘENÍ**

ve věci: **posouzení bezpečnosti navržené rekonstrukce křižovatek silnice II/603  
s průtahem II/107 a II/603 se silnicí III/1073 v obci Kamenice**

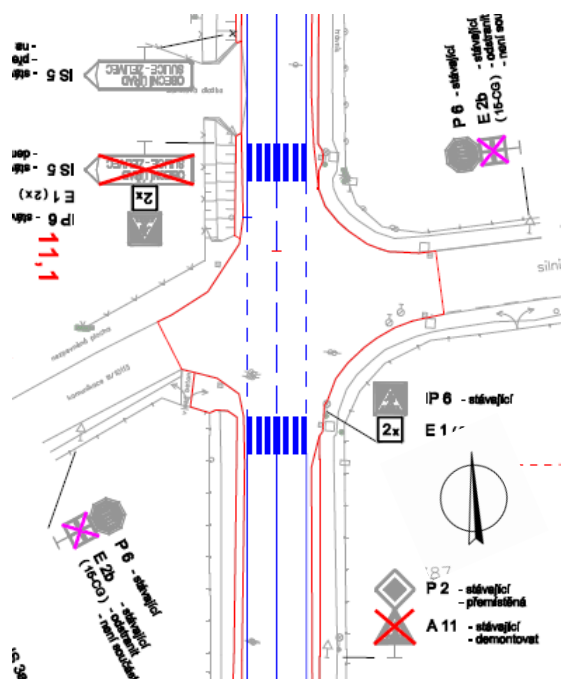
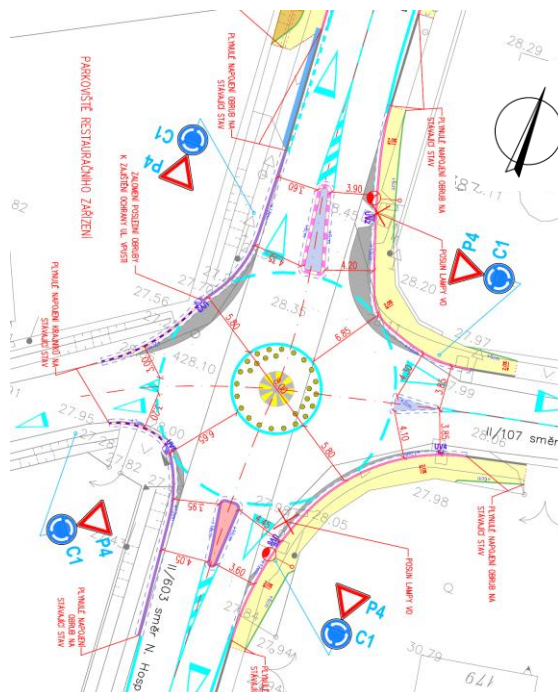
**Obr. 2 a 3** Křižovatka ulic Pražské a Želivecké (II/603 a II/107). Návrh vlevo zpracovala firma SUDOP a vpravo společnost AMOK (zdroj: Středočeský kraj a AMOK).

Význam této křižovatky na průtahu silnice č. II/603 je dán zejména silnicí č. II/107, která je přímým napojením řešené lokality na dálnici D1. V čase ranních a odpoledních špiček vzniká problém vzdouvání dopravních proudů na silnici II/603 a to zejména díky absentujícím odbočovacím pruhům (z důvodu prostorové stísněnosti). Zachování křižovatky ve stávajícím uspořádání není z hlediska plynulosti a bezpečnosti dopravy vhodné (měření rychlostí a kapacitní posouzení viz níže). Varianta SUDOP navrhuje pouze obnovení VZD, bez dalšího dopravně inženýrského řešení. Navíc u této varianty zcela chybí řešení bezpečného převedení chodců sever ↔ jih. Z tohoto důvodu pro zvýšení propustnosti a bezpečnosti dané křižovatky doporučujeme variantu AMOK, tedy řešení okružní křižovatky s pojížděným středovým ostrovem.

Navržené úpravy **křižovatky ulic Pražská x Želivecká (II/603 x II/107)** ve variantě SUDOP jsou nedostatečné, neboť pouhá obnova VDZ nezlepší ani bezpečnost silničního provozu, ale ani nezvýší kapacitu současné úpravy křižovatky. Proto na základě zjištěných charakteristik popsaných ve vyjádření (kdy v současnosti dochází k **překračování kapacity** křižovatky a vysokým rychlostem volného proudu) **doporučujeme**

**variantu AMOK, tedy provedení OK s pojížděným středovým ostrovem,**

neboť je tímto možné nejen zkapacitnit předmětný dopravní uzel hlavně v ranních špičkách, ale také zvýšit bezpečnost silničního provozu i v době sedla.

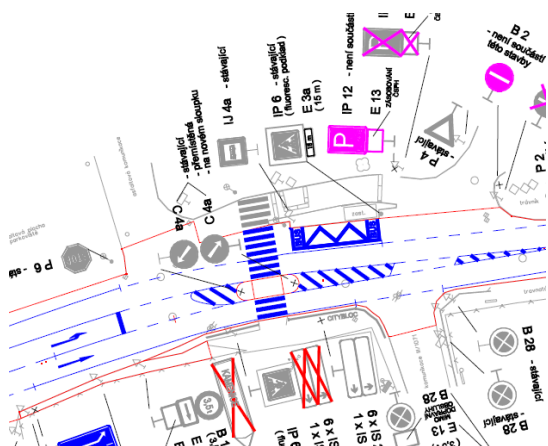
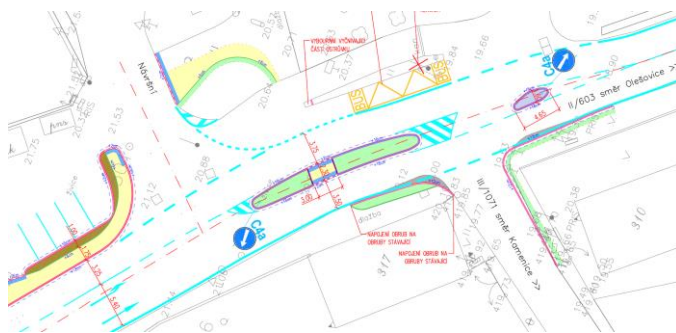
**Obr. 4 a 5** Návrhy okolí autobusové zastávky „Kamenice, Nová Hospoda“ firmou SUDOP - vlevo a AMOK - vpravo (zdroj: Středočeský kraj a AMOK).

Prostor definované křižovatky v současném stavu vykazuje výrazně rozlehlou a neusměrněnou plochu. Jedná se zejména o prostor severně od křižovatky ulic Pražské a Návrší, kde se v současném stavu nachází plocha sloužící jako parkoviště, ovšem bez výraznější organizace. Vozidla tak mohou zcela volně vyjíždět z prostoru parkoviště na hlavní komunikaci II/603.

Varianta SUDOP navrhuje pouze usměrnění silnice II/603 kolem výše popsaného místa a dále před zastávkou „Kamenice, Nová Hospoda“ ve směru Praha je uvažován dlouhý přechod pro chodce. V praxi se od tohoto způsobu řešení přechodů pro chodce již ustoupilo, protože se jedná o velmi vysoké riziko. Navíc bezpečně nepůsobí ani velké plochy dopravních stínů před navrženými středními dělicími ostrůvky. Z tohoto důvodu doporučujeme variantu AMOK, která výše uvedené problémy zohledňuje a více využívá samovysvětlující principy (jako např. prodloužení středního ostrova).

Po porovnání obou návrhů **okolí autobusové zastávky „Kamenice, Nová Hospoda“ doporučujeme**

**variantu AMOK, tedy větším usměrnění provozu.**

Aby byl celý prostor okolí autobusové zastávky ve variantě SUDOP zcela bez závad, muselo by dojít k realizaci úprav rizikových bodů nalezených v bezpečnostním auditu a inspekci provedených ateliérem AMOK. Návrh od společnosti SUDOP je nebezpečný hlavně v plánované realizaci VDZ „přechod pro chodce **před** zastávkou MHD ve směru jízdy. V tomto ohledu právě ve variantě AMOK jsou dodržovány více principy samovysvětlující komunikace.

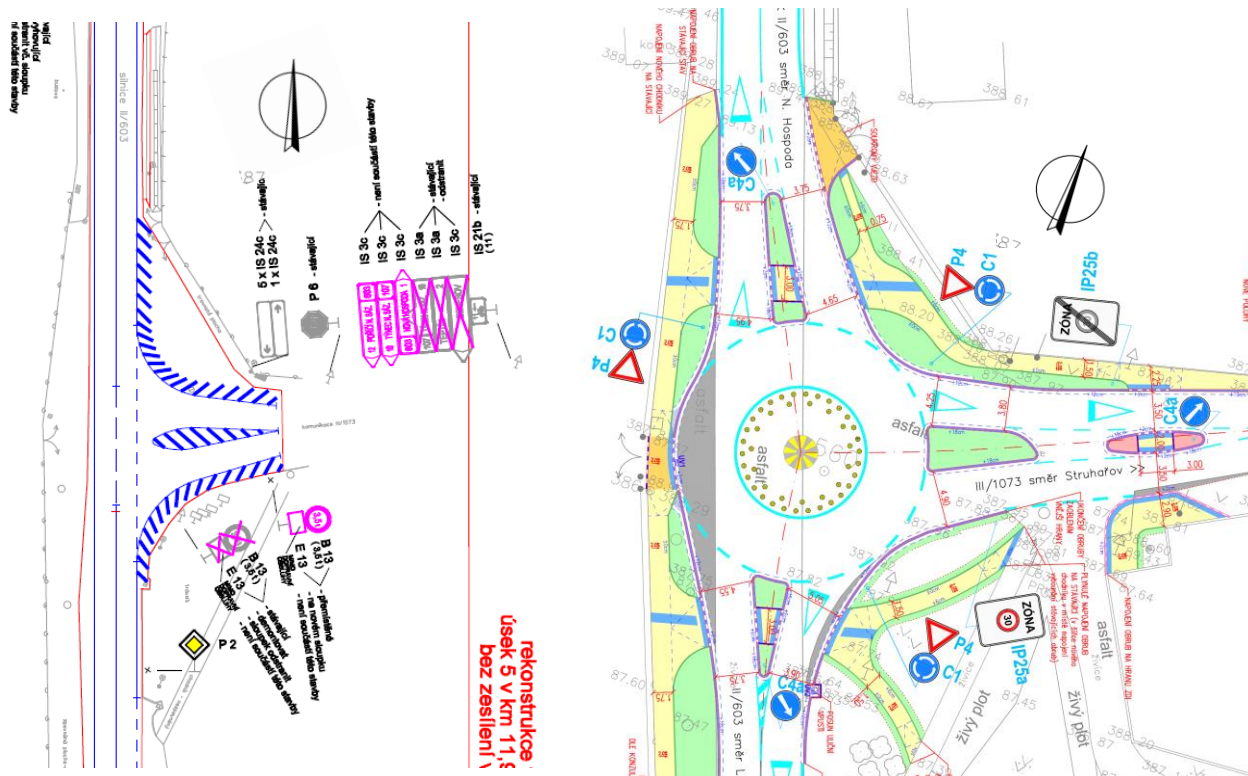
**Obr. 6 a 7** Křižovatka ulic Benešovské a Ringhofferovi (II/603 a III/1073). Návrh vlevo zpracovala firma SUDOP a vpravo společnost AMOK (zdroj: Středočeský kraj a AMOK).

Rozlehlá křižovatka se nachází prakticky v místě vjezdu silnice II/603 na území obce Olešovice. V prostoru místní komunikace ulice Benešovské bylo zjištěno měřením rychlostí (viz níže) riziko přenosu vyšších extravilánových rychlostí do prostoru křižovatky. Návrh SUDOP řeší velkou plochu křižovatky pouze pomocí dopravních stínů. Naopak atelier AMOK řeší prostor bezpečněji a to pomocí okružní křižovatky s pojižděným středovým ostrovem. Na základě provedených analýz jsme dospěli k názoru, že je třeba řešit také ve velmi blízké vzdálenosti (150m) nacházející se nebezpečnou stykovou křižovatku průtahů silnic II/603 a II/107. Z tohoto důvodu doporučujeme řešit v celkovém kontextu prostor od křižovatky II/603 x III/1073 až po Olešovice.

Rozlehlá styková **křižovatka II/603 a III/1073** ve variantě SUDOP **kapacitně sice vyhovuje**, přesto z hlediska bezpečnosti silničního provozu úprava pouze VDZ

zachovává v tomto místě rizikovou urychlující přímou linii ulice Pražská. Průzkum rychlostí navíc zjistil v obou směrech rychlost  $V_{85}$  55 km/h a v době nízké hustoty dopravního provozu dokonce svádí i závažným dopravním excesům v podobě velmi výrazných překračování rychlostních limitů. Návrh ateliéru AMOK počítá s realizací bezpečné okružní křižovatky s pojížděným středovým ostrovem. Podle našeho názoru si **pozornost zaslouží** více blízká **styková křižovatka II/603 a II/107** (Ringhofferova a Pražská), která při dopravním průzkumu konfliktů mj. vykazovala především problém špatných rozhledů z vedlejší komunikace (II/107). Problém je zde způsoben složitým výškovým a směrovým vedením silnice II/603 a právě tato situace mnohdy vedla v době pozorování k nebezpečnému vynucování si přednosti (převážně linek autobusů PID) z II/107. Nebezpečnost této lokality potvrzuje i počet dopravních nehod, kterých bylo od roku 2007 sedm.

V této souvislosti jsme dospěli k názoru, že úsek od posuzované křižovatky II/603 a III/1073 až po Olešovice **je nutné řešit celkově** v kontextu širších dopravních vztahů, resp. z pohledu managementu rychlostí, plynulosti a bezpečnosti silničního provozu průtahu silnice č. II/603 a peáže silnice II/107.

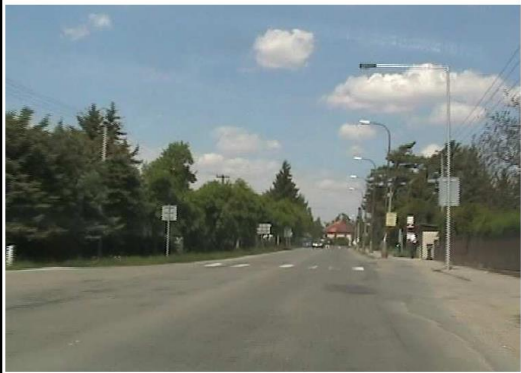
| Lokalita: Želivec | |
|---|---|
| Foto 1: nevhodně trasovaný přechod (11.5.2011) | Situace širších vztahů |
| <p>V obci Želivec absentuje vodorovné dopravní značení.</p> <p>V prostoru autobusových zastávek Sulice, Želivec je nevhodně trasovaný přechod pro chodce, což způsobuje jeho nadměrnou délku. Ve směru jízdy Nová Hospoda chybí chodníková hrana. Viz foto 1.</p> <p>Za křižovatkou II/603 x II/107 x III/10113 (ve směru jízdy N. Hospoda) se vyskytuje svislé dopravní značení IP6 - Přechod pro chodce, ale v místě se žádný přechod nenachází. Nadbytečnost dopravního značení potvrzuje i fakt, že nejbližší následující přechod pro chodce je SDZ IP6 osazen, viz foto 2.</p> | |

| Lokalita: Želivec | |
|---|---|
| <p>Vyhotovit VDZ. <span style="float: right;">■</span></p> <p>Optimalizovat prostor zastávek a přilehlý přechod pro chodce. Viz schema. <span style="float: right;">■</span></p> | |

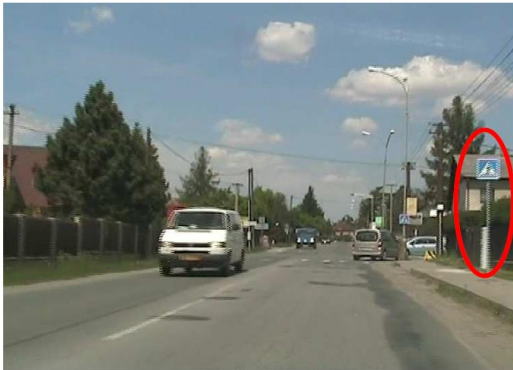
| Lokalita: Želivec | |
|---|---|
| Foto 2: nadbytečné svislé dopravní značení IP6 (11.5.2011) | |

| Lokalita: Želivec | |
|---|---|
| Zajistit odstranění SDZ IP6 u neexistujícího přechodu pro chodce. <span style="float: right;">■</span> | |

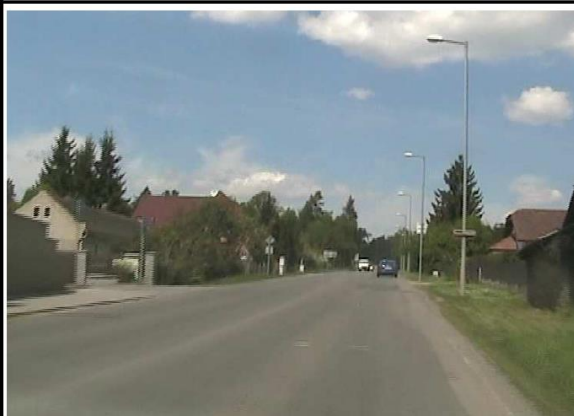
Foto 1: průjezd obcí (11.5.2011)

Na komunikaci II/603 v obci Olešnice je značně opotřebované vodorovné dopravní značení. Před výjezdem z obce (ve směru jízdy na obec Ládví) má průtah spíše extravilánový charakter. Z tohoto důvodu lze vytknout absenci směrových sloupků.

Obnovit VDZ.

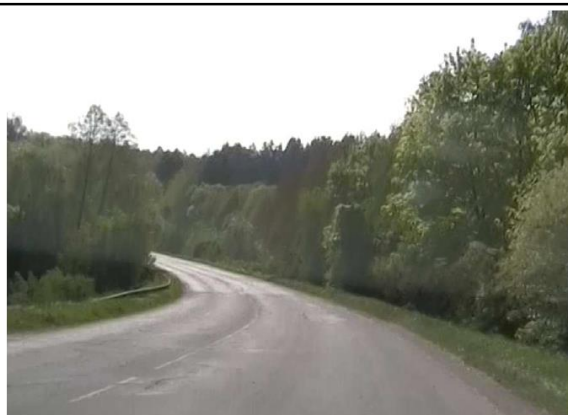
Foto 2: část úseku s extravilánovým charakterem (11.5.2011)

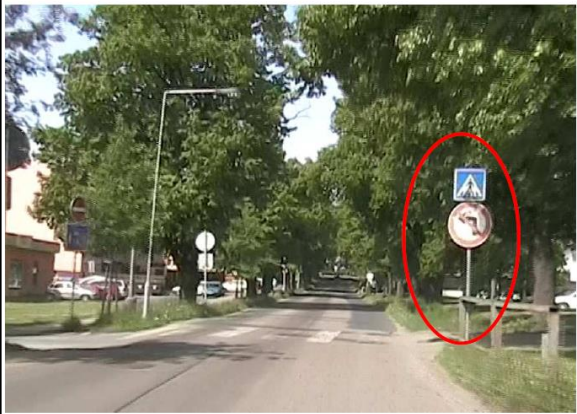
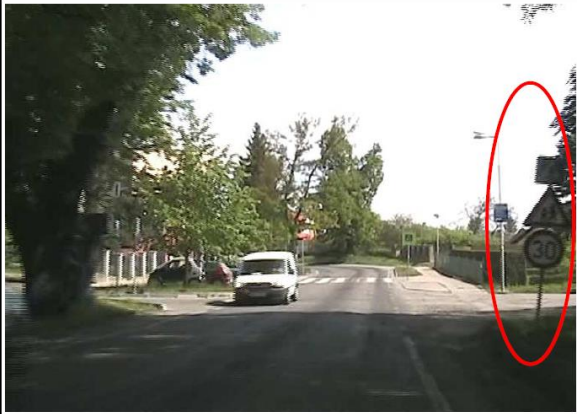
| Lokalita: Kamenice | |
|---|---|
| Foto 1: nepřipustná kombinace SDZ (11.5.2011) | Situace širších vztahů |
| Foto 2: nepřipustná kombinace SDZ (11.5.2011) | Foto 3: zarostlá směrová tabule (11.5.2011) |
| <p>Komunikace vykazuje značné opotřebení VDZ.</p> <p>V křižovatce II/107 (ul. Ringhofferova) x ul. K Dubu se vyskytuje z obou směrů nepřipustná kombinace SDZ IP6 a B24a, resp. B24b. Viz foto 1.</p> <p>Další nepřipustná kombinace se nachází v křižovatce II/107 (ul. Ringhofferova) x K Loukám. Zde se na společném sloupku kombinují dopravní značky IP6 - Přechod pro chodce, A12 - Pozor, děti a B20a - Nejvyšší povolená rychlost. Viz foto 2.</p> <p>Před křižovatkou II/107 x III/1072 jsou ve směru na obec Olešovice zcela zakryté směrové tabule. Viz foto 3. V křižovatce dále absentuje informace o směru pokračování komunikace II/107.</p> <p>Křižovatka II/107 x III/1052 vykazuje velmi rozlehlou a neusměrněnou plochu. Dopravní stíny v křižovatce již nejsou čitelné. Viz foto 4. V křižovatce se od roku 2007 neudála žádná dopravní nehoda.</p> | |

V křižovatce II/107 x ul. K Dubu zajistit osazení SDZ B24a, popř. B24b na samostatný sloupek.

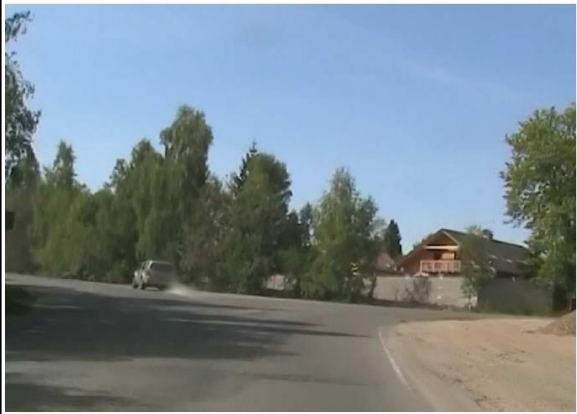
| Lokalita: Kamenice | |
|---|---|
| Foto 4: rozlehlá plocha křižovatky II/107 x III/1052 (11.5.2011) | Foto 5: extravilánový charakter při výjezdu z obce (11.5.2011) |

Křižovatku II/107 x III/1052 je nutné kanalizovat pro zajištění lepšího usměrnění projíždějících vozidel. Nejvhodnějším, ovšem také nejnákladnějším řešením by byla kanalizace křižovatky za pomoci fyzických ostrůvků. Vzhledem k nulovému výskytu dopravních nehod a nižší významnosti křižovatky lze přistoupit k levnějšímu a spíše realizovatelnému řešení, které spočívá v usměrnění křižovatky vodorovným dopravním značením, tedy dopravními stínami.

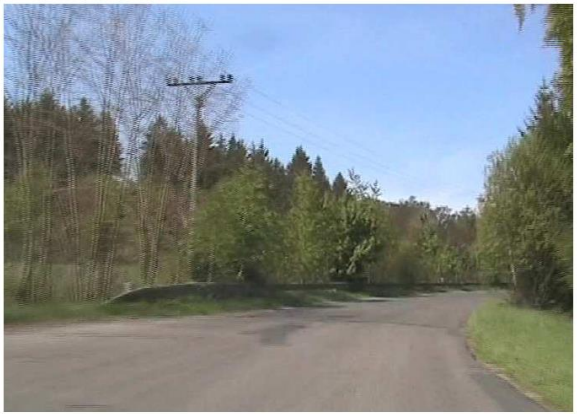
Před výjezdem z obce (směr na obec Čakovice) vykazuje silniční průtah spíše extravilánový charakter. Z tohoto důvodu lze vytknout absenci směrových sloupků, viz foto 5.

Před výjezdem z obce ve směru na obec Čakovice (v nezastavěné části s extravilánovým charakterem) osadit podél komunikace směrové sloupky.

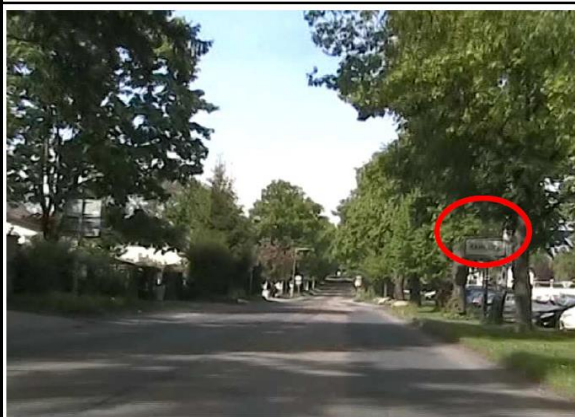
Foto 1: absentující SDZ IS12b - Konec obce (11.5.2011)

Na výjezdu z obce směrem na Kamenici absentuje SDZ IS12b - Konec obce. Viz foto 1.

| Návrh řešení | |
|---|---|
| <p>Obnovit VDZ. <span style="float: right;">■</span></p> <p>Na výjezdu z obce osadit SDZ IS12b - Konec Obce. <span style="float: right;">■</span></p> <div style="text-align: center;"> </div> <p>V křižovatce II/107 x II/603 vyhotovit STOPčáru. Vzhledem k počtu dopravních nehod by bylo vhodné dále <span style="float: right;">■</span><br/>aplikovat optickou psychologickou brzdu s akustickým efektem V18. <span style="float: right;">■</span></p> <div style="display: flex; justify-content: space-around; align-items: center;"> <div style="text-align: center;"> <p>V18</p> </div> <div style="text-align: center;"> <p>107 IS16d</p> </div> </div> | |

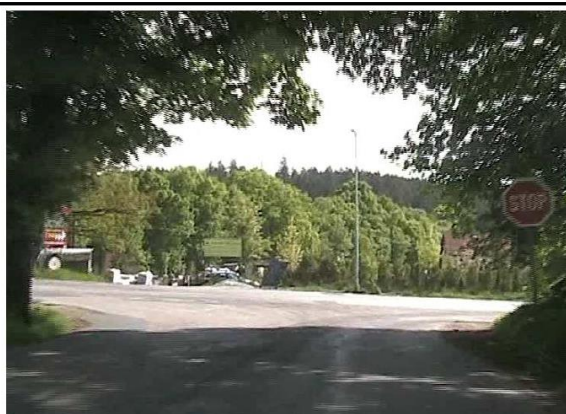
Foto 2: křižovatka II/107 x II/603 (11.5.2011)

V křižovatce II/107 x II/603 absentuje prvek STOPčáry, viz foto 2. Na vedlejším rameni dále chybí zopakovaná informace o směru vedení komunikace II/107. Od roku 2007 se v tomto místě událo celkem 6 dopravních nehod, z toho pouze ve 2 případech bylo příčinou nerespektování přednosti v jízdě.

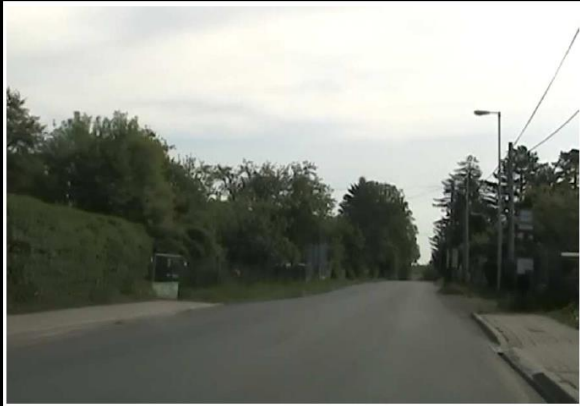
| Návrh řešení | |
|---|---|
| Foto 1: průjezd obcí (11.5.2011) | Situace širších vztahů |
| <p>V rámci obce Želivec absentuje na komunikaci II/107 vodorovné dopravní značení.</p> <p>V křižovatce II/107 x II/603 absentuje prvek STOPčáry. Na vedlejším rameni dále chybí zopakovaná informace o směru vedení komunikace II/107. V křižovatce se od roku 2007 událo 5 dopravních nehod, z toho pouze v 1 případě bylo příčinou dopravní nehody nerespektování přednosti v jízdě.</p> | |

| Návrh řešení | |
|---|---|
| <p>Vyhotovit VDZ. <span style="float: right;">■</span></p> <p>V křižovatce II/107 x II/603 vyhotovit STOPčáru a dále doplnit prvek pasivní bezpečnosti V18 - Optická psychologická brzda s akustickým efektem. Na vedlejší rameno je vhodné také osadit SDZ IS16d - Silnice II. třídy. <span style="float: right;">■</span></p> <div style="display: flex; justify-content: space-around; align-items: center;"> <div style="text-align: center;"> <p>V18</p> </div> <div style="text-align: center;"> <p>107 IS16d</p> </div> </div> | |

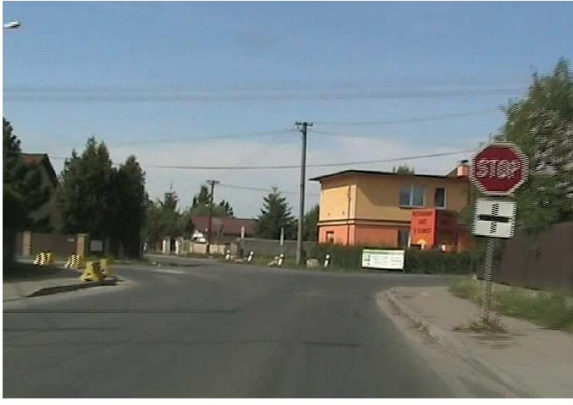
| Návrh řešení | |
|---|---|
| Foto 2: křižovatka II/107 x II/603 (11.5.2011) | |
