České vysoké učení technické v Praze

FAKULTA DOPRAVNÍ

**VYHODNOCENÍ PRŮZKUMU
RYCHLOSTÍ A SMĚROVOSTI
DOPRAVY VE VYBRANÝCH
LOKALITÁCH
KATASTRU OBCE KAMENICE**

**Obecní úřad Kamenice,
Ringhofferovo náměstí 434, Kamenice**

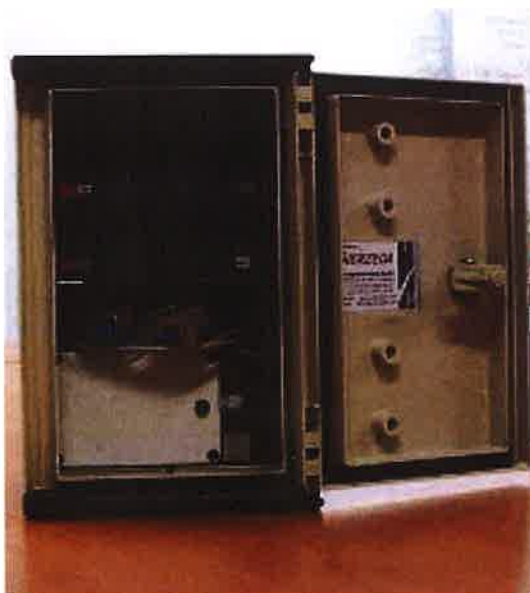
Obr. 2 Statistický radar Sierzega SR4

V jednotlivých profilech (viz výše obr. 1) byl sledován pohyb dopravy pomocí statistického radaru Sierzega SR4 (dále jen Statistický radar), viz obr. 2. Tento radar slouží pro měření nejen rychlostí projíždějících vozidel, ale také dokáže zaznamenat intenzity a dokonce je možné rozeznat i skladbu dopravního proudu. Ta je rozdělena do čtyř kategorií 1 – jednostopá, 2 – osobní automobily, 3 – nákladní a 4 – nákladní s vlekem. Technicky je zajištěno, aby radar nebyl řidiči rozpoznán, takže je záruka, že dané měření je z tohoto hlediska neovlivněné.

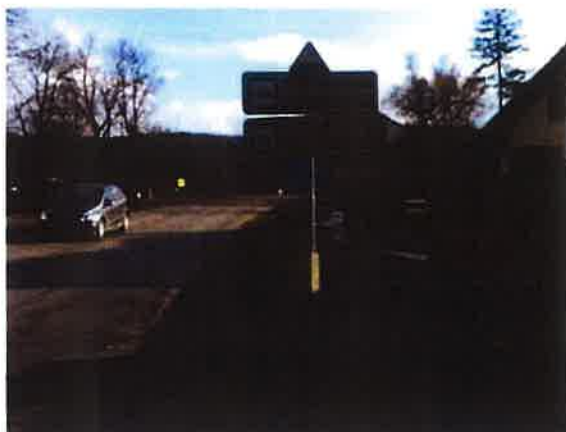
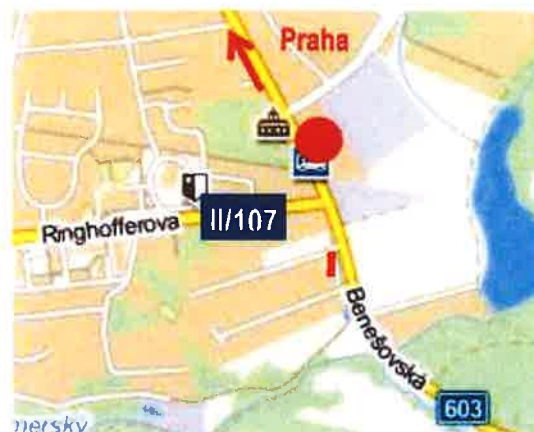
Obr. 3 Umístění radaru na II/603 (směr od Prahy)

Obr. 4 Vyznačení profilu komunikace, kde probíhalo měření (červená tečka)

Statistický radar SR4 byl umístěn na silnici II/603 na přilehlé svislé dopravní značce (viz obr. 3 a 4). Pětidenní průzkum byl proveden od 8. 2. do 13. 2. 2013, tj. v rozmezí pátek až středa. V profilu byla naměřena průměrná denní intenzita 5773 voz/den. Kvantil rychlostí V_{85} ve sledovaném profilu v obou směrech za celou dobu průzkumu byl zjištěn 55 km/h (omezení v profilu je 50 km/h). O víkendu, kdy je provoz méně hustý, se zvětšila V_{85} na 58 km/h. Procento řidičů překračujících rychlost je 32% a to shodně v obou směrech. Podíl nákladní dopravy zde činí 4 % (směr Benešov) a 5 % (směr Praha).

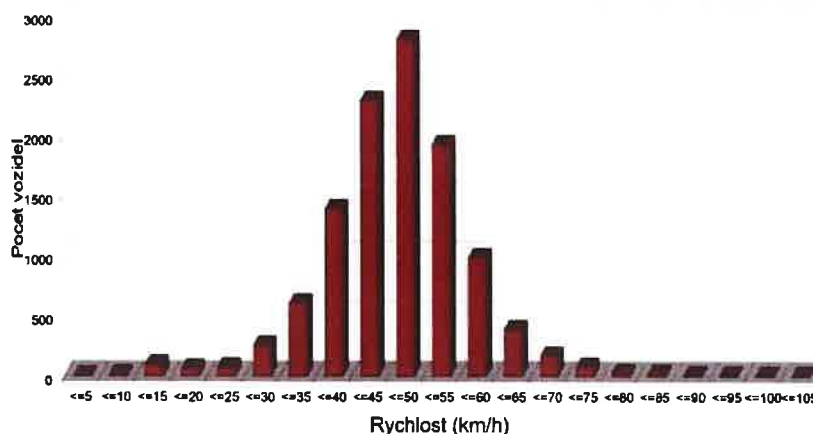
II/603 mezi křižovatkami ulic Benešovské a Ringhofferovy (směr Benešov)

Pocet	Vp [km/h]	V85 [km/h]	Vmax [km/h]
Prekročení rychlosti:	32 %	Jednostopé	44	45	56	80
Průmerný odstup:	1,6 sec	Osob.	10754	47	56	104
Provoz v koloně:	17 %	Nákl.	245	39	50	85
ADT:	2323	Nákl. + vlek	151	38	50	67
Podíl elního provozu:	4 %	Celkem	11194	47	55	104

Obr. 5 Histogram počtu vozidel v závislosti na rychlosti ve směru na Benešov

V profilu byly zaznamenány i velmi závažné excesy v podobě překračování rychlostí. Vysoké rychlosti byly naměřeny v sobotu v odpoledních hodinách (16:22 – 122 km/h) a zejména se vyskytovaly v pozdních nočních a brzkých ranních hodinách. Podrobná zjištěná data v grafech viz obrázky 5-8.

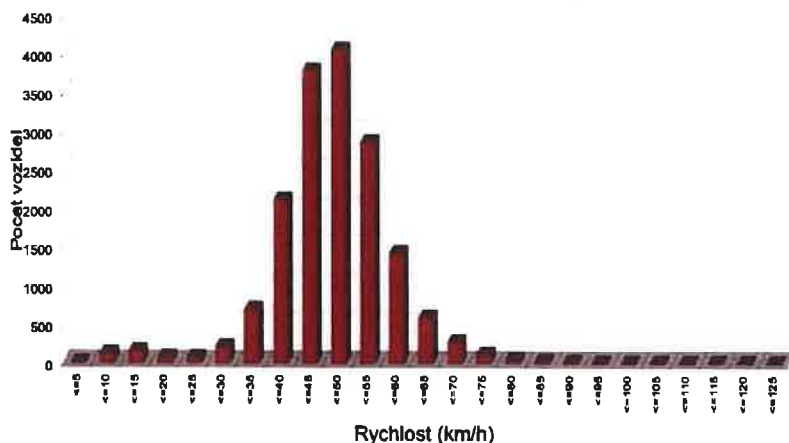
II/603 mezi křižovatkami ulic Benešovské a Ringhofferovy (směr Praha)

Pocet	Vp [km/h]	V85 [km/h]	Vmax [km/h]
Prekročení rychlosti:	32 %	Jednotopé	69	41	51	66
Průměrný odstup:	1,5 sec.	Osob.	15780	47	56	122
Provoz v kolone:	22 %	Nákl.	428	44	54	83
ADT:	3450	Nákl. + vlek	387	42	51	72
Podíl silničního provozu:	5 %	Čelkem	16624	47	55	122

Obr. 6 Histogram počtu vozidel v závislosti na rychlosti ve směru na Prahu

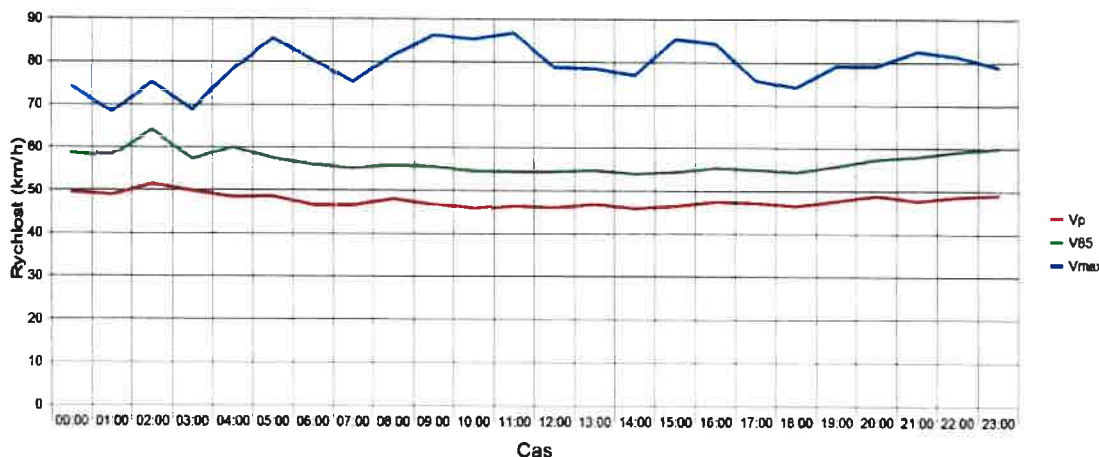
II/603 mezi křižovatkami ulic Benešovské a Ringhofferovy (oba směry)

Pocet	Vp [km/h]	V85 [km/h]	Vmax [km/h]
Prekročení rychlosti:	32 %	Jednotopé				
Průměrný odstup:	1,5 sec.	Osob.	26884	47	56	122
Provoz v kolone:	20 %	Nákl.	673	42	53	85
ADT:	5826	Nákl. + vlek	518	41	51	72
Podíl silničního provozu:	4 %	Čelkem	28075	47	55	122

Obr. 7 Diagram průměrné rychlosti V_p , V_{85} a maximální naměřené rychlosti V_{max} v obou směrech

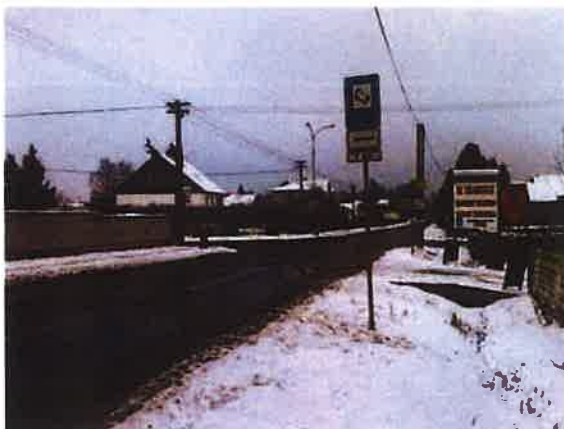
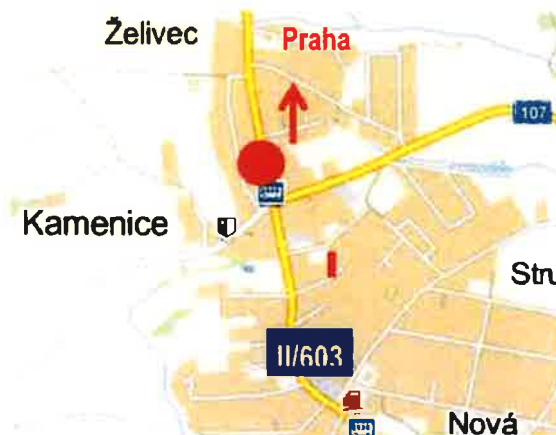
Obr. 9 Umístění radaru na II/603 (směr od Prahy)

Obr. 10 Vyznačení profilu komunikace, kde probíhalo měření (červená tečka)

Statistický radar byl umístěn na silnici II/603 na přilehlé svislé dopravní značce (viz obr. 9 a 10). Pětidenní průzkum byl proveden od 13. 2. do 18. 2. 2013, tj. v rozmezí středa až pondělí. V profilu byla naměřena průměrná denní intenzita 8539 voz/den. Kvantil rychlostí V_{85} ve sledovaném profilu v obou směrech za celou dobu průzkumu byl zjištěn 49 km/h (omezení v profilu je 50 km/h). Procento řidičů překračujících rychlost je 7 % (směr Benešov), resp. 15% (směr Praha). Podíl nákladní dopravy zde činí 2 % (oba směry).

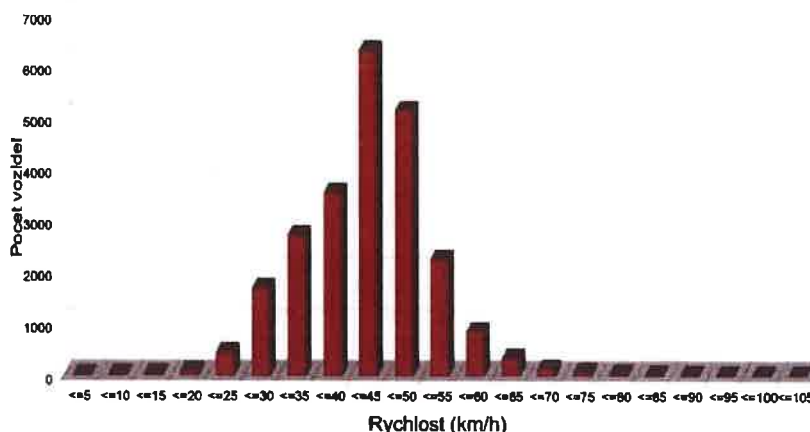
II/603 před křižovatkou ulic Pražské a Želivecké (směr Praha)

Jednotopé	Pocet	Vp [km/h]	V85 [km/h]	Vmax [km/h]
Prekročení rychlosti:	15 %	Osob.	23204	43	51	103
Průmerný odstup:	0,9 sec.	Nákl.	199	36	45	59
Provoz v koloně:	48 %	Nákl. + vlek	264	35	46	72
ADT:	4733	Celkem	23887	43	51	103
Podíl silného provozu:	2 %

Obr. 12 Histogram počtu vozidel v závislosti na rychlosti ve směru na Prahu

Na úseku byly zaznamenány i velmi závažné excesy v podobě překračování rychlostí. Vysoké rychlosti byly naměřeny v sobotu v odpoledních hodinách a zejména se vyskytovaly v pozdních nočních hodinách (103 km/h). Ostatní zjištěná data v grafech viz obr. 11 - 14.

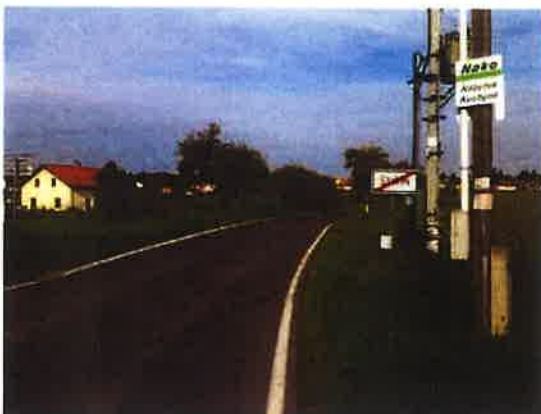
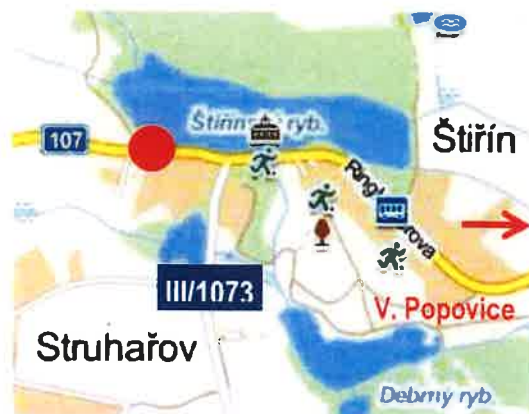
Obr. 15 Umístění radaru na průtahu silnice II/107 (pohled směrem od Štířina)

Obr. 16 Vyznačení profilu komunikace, kde probíhalo měření (červená tečka)

Statistický radar byl umístěn na silnici II/107 na přilehlé svislé dopravní značce (viz obr. 15 a 16). Čtyřdenní průzkum byl proveden od 24. 05. do 27. 05. 2013, tj. v rozmezí pátek až pondělí. V profilu byla naměřena průměrná denní intenzita 2120 voz/den v obou směrech, resp. 1177 voz/den směr Želivec, 944 voz/den ve směru na Štířín. Kvantil rychlostí V_{85} ve sledovaném profilu ve směru Želivec byl zjištěn 68 km/h, v opačném směru, na Štířín, byl V_{85} 62 km/h (omezení v profilu je 50 km/h). Procento řidičů překračujících rychlost je 82 % (směr Želivec), resp. 55% (směr Štířín). Podíl nákladní dopravy zde činí zhruba 1 % (pro oba směry).

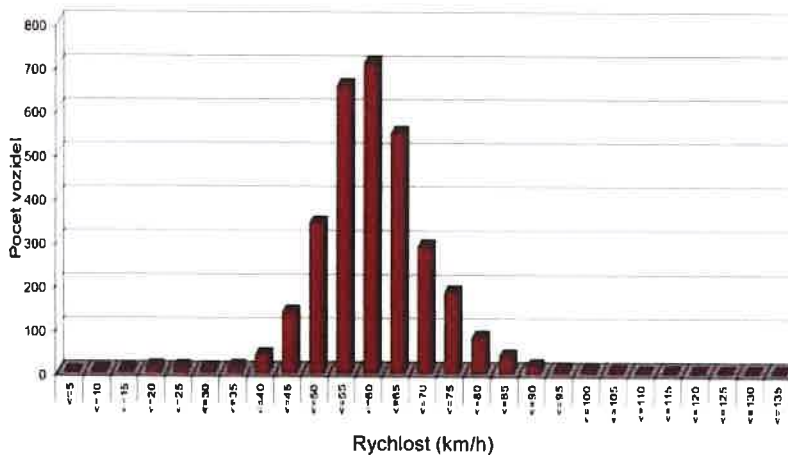
II/107 Želivecká (směr Želivec)

Obr. 17 Histogram počtu vozidel v závislosti na rychlosti (směr Želivec)

Na úseku byly zaznamenány i velmi závažné excesy v podobě překračování rychlostí. Vysoké rychlosti byly naměřeny většinou osobním vozidly (maximální naměřená rychlost V_{max} směr Želivec byla 132 km/h a V_{max} směr Štířín byla 94 km/h) a to mezi 17. až 18. hodinou. Ostatní zjištěná data v grafech viz obr. 11 - 14.

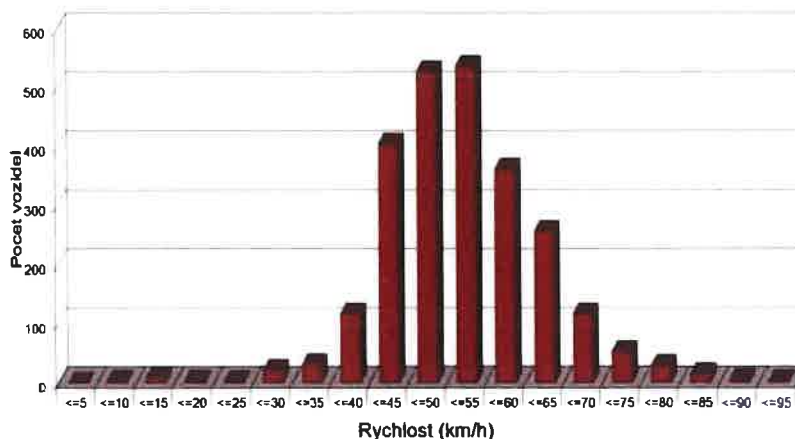
II/107 Želivecká (směr Štířín)

Jednostopé	Pocet	Vp [km/h]	V85 [km/h]	Vmax [km/h]
Prekročení rychlosti:	55 %	Osob.	2462	52	62	94
Průměrný odstup:	1,3 sec.	Nákl.	27	48	54	61
Provoz v koloně:	10 %	Nákl. + vlek	8	50	53	54
ADT:	944	Celkem	2497	52	62	94
Podíl silného provozu:	1 %

Obr. 18 Histogram počtu vozidel v závislosti na rychlosti (směr Štířín)

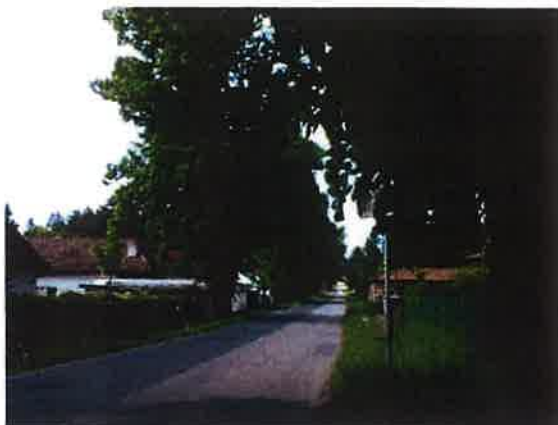
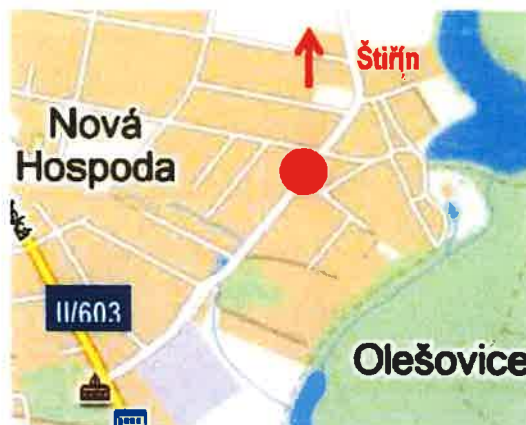
Obr. 21 Umístění radaru v Ringhofferově ulici na III/1073 (pohled směrem k ulici Benešovská/Pražská)

Obr. 22 Vyznačení profilu komunikace, kde probíhalo měření (červená tečka)

Statistický radar byl umístěn na silnici III/1073 na přilehlém sloupku od dopravního zařízení – zrcadla (viz obr. 21 a 22). Šestidenní průzkum byl proveden od 24. 05. do 29. 05. 2013, tj. v rozmezí pátek až středa. V profilu byla naměřena průměrná denní intenzita 2732 voz/den v obou směrech, resp. 1369 voz/den směr Kamenice (resp. ulice Pražská/Benešovská), 1363 voz/den směr Štířín. Kvantil rychlosti V_{85} ve sledovaném profilu ve směru Kamenice byl zjištěn 61 km/h, v opačném směru, na Štířín, byl V_{85} 64 km/h (omezení v profilu je 50 km/h). Procento řidičů překračujících rychlost je 58 % (směr Kamenice), resp. 66 % (směr Štířín). Podíl nákladní dopravy zde činí zhruba 2 % (pro oba směry).

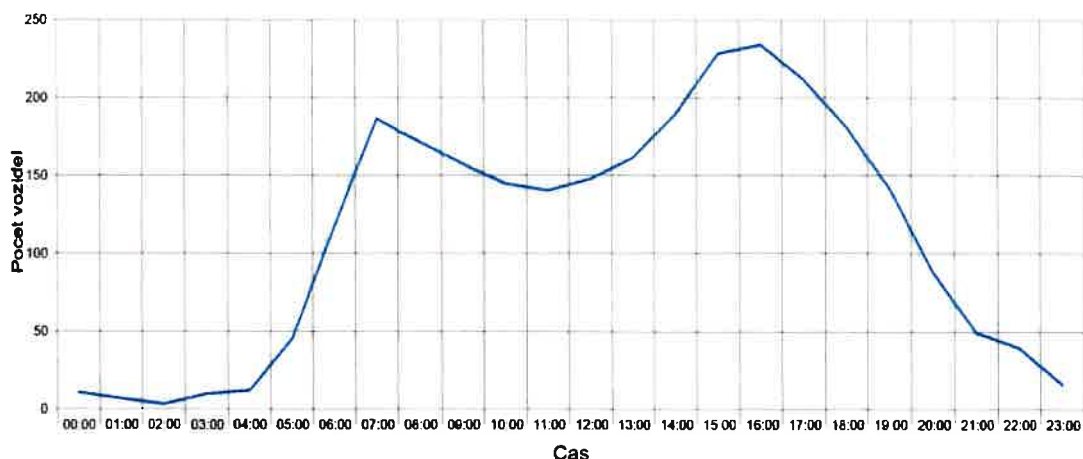
III/1073 Ringhofferova (oba směry)

Pocet	Vp [km/h]	V85 [km/h]	Vmax [km/h]
Prekročení rychlosti:	62 %	Jednostopé	216	43	59	85
Průměrný odstup:	1,3 sec.	Oeob.	12648	53	63	117
Provoz v koloně:	17 %	Nákl.	208	50	60	78
ADT:	2732	Nákl. + vlak	19	45	48	64
Podíl silničního provozu:	2 %	Celkem	13091	53	63	117

Obr. 26 Závislost intenzity dopravy během průměrného dne pro oba směry (variace dopravy)

Na úseku byly zaznamenány i velmi závažné porušení předpisů v podobě překračování rychlostí. Vysoké rychlosti byly naměřeny většinou osobním vozidlům (maximální naměřená rychlost V_{max} směr Kamenice byla 107 km/h a V_{max} směr Štířín byla 117 km/h) a to mezi 7. až 8. hodinou ranní. Ostatní zjištěná data v grafech viz obr. 23 - 26.

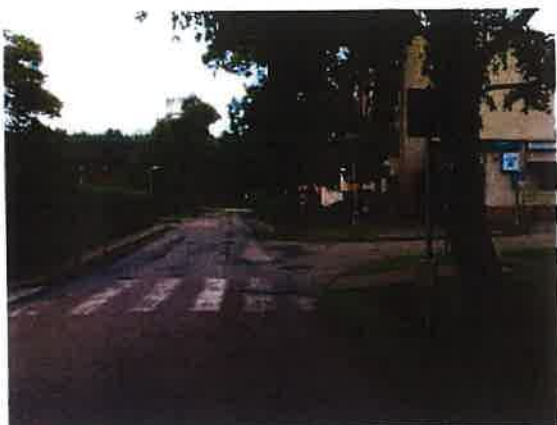
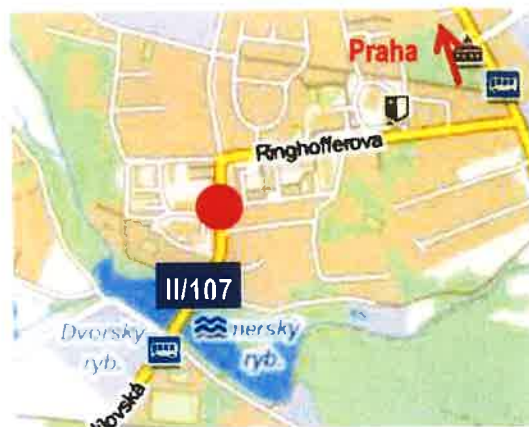
Obr. 27 Umístění radaru na průtahu II/107 v ulici Ringhofferova (pohled směrem na Čakovice/Týnec nad Sázavou)

Obr. 28 Vyznačení profilu komunikace, kde probíhalo měření (červená tečka)

Statistický radar byl umístěn na silnici II/107 na přilehlé svislé dopravní značce (viz obr. 27 a 28). Osmidenní průzkum byl proveden od 31. 05. do 08. 06. 2013, tj. v rozmezí pátek až sobota. V profilu byla naměřena průměrná denní intenzita 4415 voz/den v obou směrech, resp. 2511 voz/den směr Čakovice/Týnec nad Sázavou, 1903 voz/den ve směru Kamenice. Kvantil rychlostí V_{85} ve sledovaném profilu ve směru na Čakovice byl zjištěn 46 km/h, v opačném směru, na Kamenici, byl V_{85} 49 km/h (omezení v profilu je 50 km/h). Procento řidičů překračujících rychlost je 5 % (směr Čakovice), resp. 10% (směr Kamenice). Podíl nákladní dopravy zde činí zhruba 5 % (pro oba směry).

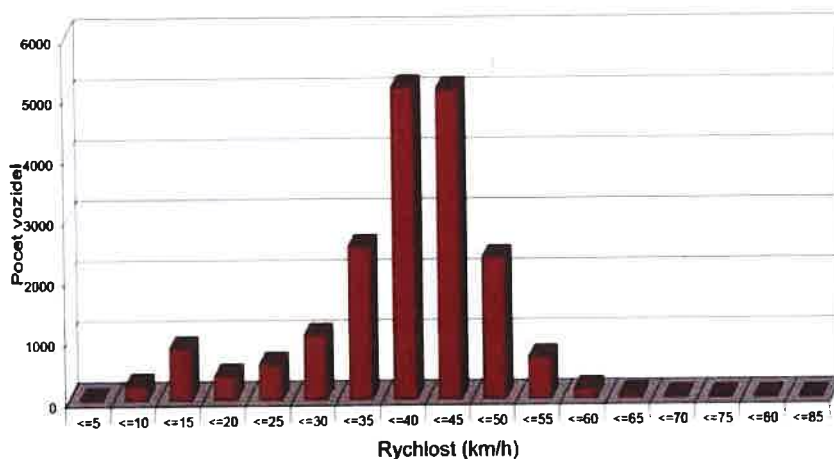
II/107 Ringhofferova (směr Čakovice)

Pocet	Vp [km/h]	V85 [km/h]	Vmax [km/h]
Prakročení rychlosti:	5 %	Jednostopé	192	38	48	62
Průměrný odstup:	1,3 sec	Osob	18349	38	46	64
Provoz v koloně:	20 %	Nákl	440	36	43	64
ADT:	2511	Nákl. + vlek	169	33	39	46
Podíl silného provozu:	3 %	Celkem	19150	38	46	64

Obr. 29 Histogram počtu vozidel v závislosti na rychlosti (ve směru na Čakovice/Týnec nad Sázavou)

Na úseku byly zaznamenány také velmi závažné jednotlivé excesy v podobě překračování rychlostí. Maximální naměřená rychlost V_{max} směr Čakovice byla 84 km/h (osobní automobil) a V_{max} směr Kamenice byla 120 km/h (jednostopé vozidlo). Rychlostní limity se porušují nejvíce 5. až 6. hodinou ranní. Ostatní zjištěná data v grafech viz obr. 29 - 32.

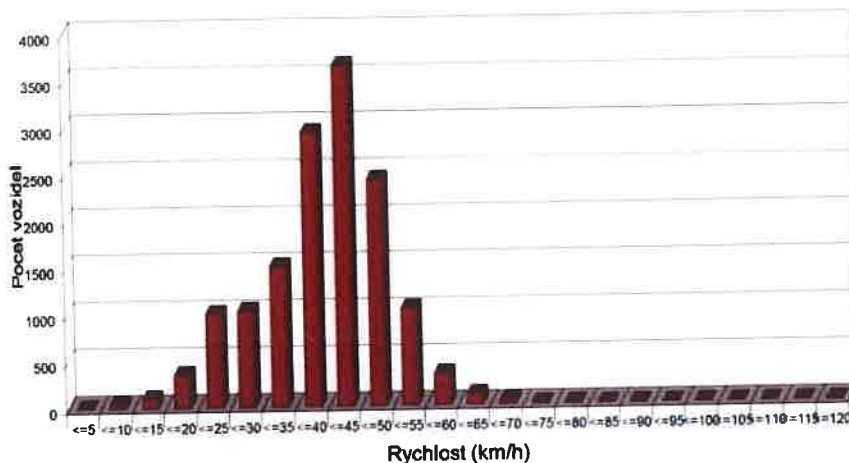
II/107 Ringhofferova (směr Kamenice)

Jednotopé	Pocet	Vp [km/h]	V85 [km/h]	Vmax [km/h]
Prekročení rychlosti:	10 %		359	39	48	120
Průmerný odstup:	1,4 sec.	Osob.	13208	40	49	86
Provoz v koloně:	18 %	Nákl.	689	36	45	61
ADT:	1903	Nákl. + vlek	278	34	41	55
Podíl silného provozu:	7 %	Celkem	14512	40	49	120

Obr. 30 Histogram počtu vozidel v závislosti na rychlosti (ve směru na Prahu/Kamenici)

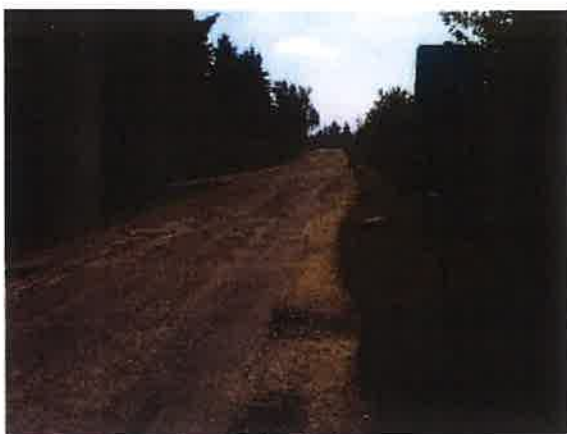
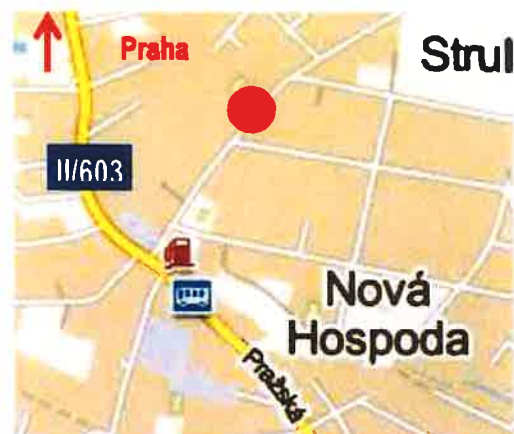
Obr. 33 Umístění radaru v ulici Návršni (pohled směrem ke komunikaci II/603 - ulice Pražská, resp. na Novou Hospodu)

Obr. 34 Vyznačení profilu komunikace, kde probíhalo měření (červená tečka)

Statistický radar byl umístěn v ulici Návršní na přilehlé svislé dopravní značce (viz obr. 33 a 34). Čtyřdenní průzkum byl proveden od 08. 06. do 12. 06. 2013, tj. v rozmezí sobota až středa. V profilu byla naměřena průměrná denní intenzita 221 voz/den v obou směrech, resp. 120 voz/den směr Nová Hospoda, 102 voz/den směr Štířín. Kvantil rychlostí V_{85} ve sledovaném profilu ve směru Nová Hospoda byl zjištěn 30 km/h, v opačném směru, na Štířín, byl V_{85} 28 km/h (omezení v profilu je 20 km/h, komunikace je v režimu obytná zóna. Procento řidičů překračujících rychlost je 64 % (směr Nová Hospoda), resp. 58% (směr Štířín). Podíl nákladní dopravy zde činí zhruba 1 % (pro oba směry).

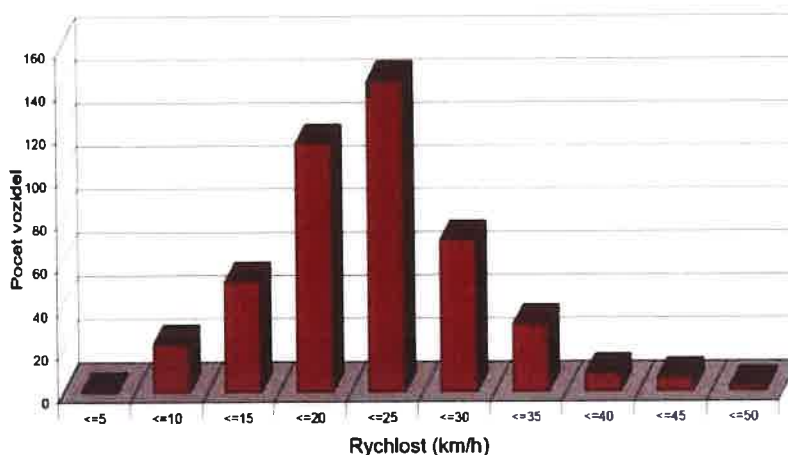
Ulice Návršní (směr Štířín)

Statistika		8. červen 2013, 13:00 hod. do 12. červen 2013, 23:00 hod.					
Casový úsek		Pocet	Vp [km/h]	V85 [km/h]	Vmax [km/h]		
Prekročení rychlosti:	58 %	Jednostopé	19	18	24		34
Průmerný odstup:	1,4 sec.	Osob.	424	22	28		47
Provoz v kolone:	2 %	Nákl.	1	9	9		9
ADT:	102	Nákl. + vlek	5	9	9		10
Podíl silného provozu:	1 %	Celkem	449	22	28		47

Obr. 36 Histogram počtu vozidel v závislosti na rychlosti (ve směru na Štířín)

Maximální naměřená rychlost V_{max} směr Nová Hospoda byla 48 km/h (osobní automobil) a V_{max} směr Štířín byla podobná a to 47 km/h (také osobní automobil) a to mezi 17. až 18. hodinou. Rychlostní limity se porušují nejvíce mezi 10. až 11. hodinou dopolední a pak okolo 16. a 20. hodiny. Ostatní zjištěná data v grafech viz obr. 35 - 38.

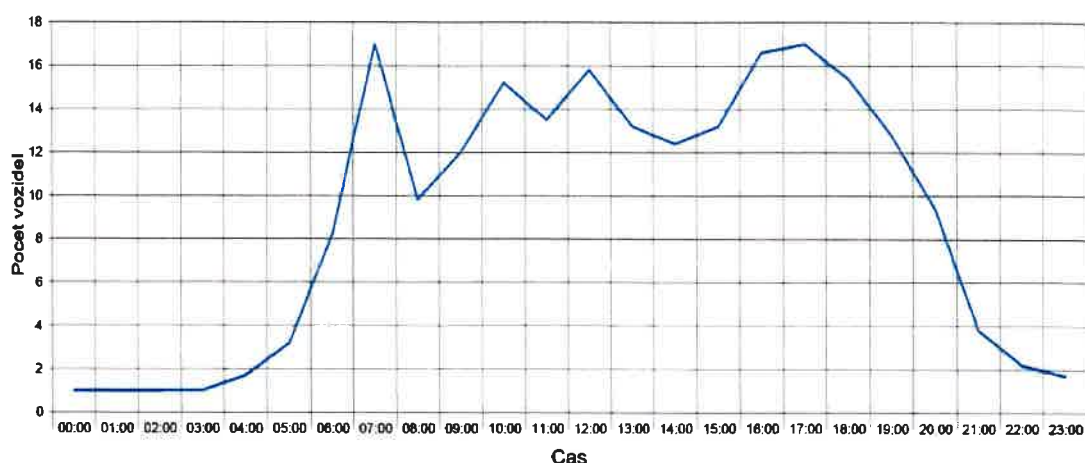
Ulice Návršní (oba směry)

Pocet	Vp [km/h]	V85 [km/h]	Vmax [km/h]
Prekročení rychlosti:	61 %	Jednostopé	31	18	26	34
Průměrný odstup:	1,6 sec.	Osob.	939	23	29	48
Provoz v koloně:	3 %	Nákl.	3	17	25	25
ADT:	221	Nákl. + vlek	5	9	9	10
Podíl silného provozu:	1 %	Celkem	978	23	29	48

Obr. 38 Závislost intenzity dopravy během průměrného dne pro oba směry (variace dopravy)

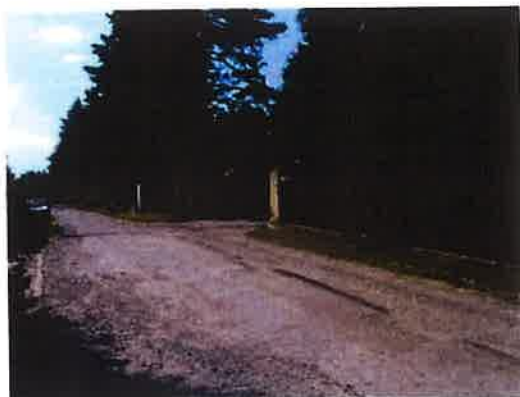
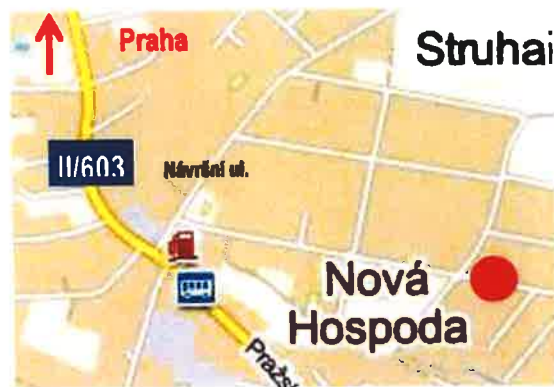
Obr. 39 Umístění radaru v ulici Na Vyhliďce / Spojovací (pohled směrem k ulici Návršní)

Obr. 40 Vyznačení profilu komunikace, kde probíhalo měření (červená tečka)

Statistický radar byl umístěn v blízkosti křižovatky Na Vyhlídce x Na Pěšině x Spojovací (viz obr. 39 a 40). Týdenní průzkum byl proveden od 19. 06. do 26. 06. 2013, tj. v rozmezí středa až středa. V profilu byla naměřena průměrná denní intenzita 144 voz/den v obou směrech, resp. 68 voz/den směr Ringhofferova ulice, 76 voz/den směr Návršní). Kvantil rychlostí V_{85} ve sledovaném profilu ve směru Ringhofferova i Návršní ulice byl zjištěn 26 km/h (omezení v profilu je 20 km/h, ulice je v režimu „obytná zóna“). Procento řidičů překračujících rychlost je 42 % (směr Ringhofferova ulice), resp. 47 % (směr ulice Návršní). Podíl nákladní dopravy zde činí zhruba 1 % (pro oba směry).

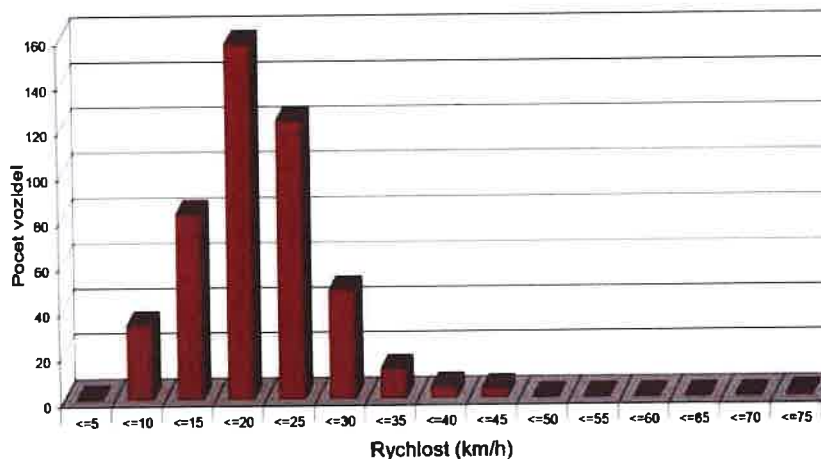
Ulice Na Vyhliďce (směr Ringhofferova ulice)

Obr. 41 Histogram počtu vozidel v závislosti na rychlosti (ve směru k ulici Ringhofferova)

Na úseku byly zaznamenány i velmi závažné excesy v podobě překračování rychlostí. Maximální naměřená rychlost V_{max} směr Ringhofferova ulice byla 72 km/h (osobní vozidlo) a V_{max} směr Návršní ulice činila 56 km/h (jednostopé vozidlo). Vysoké rychlosti byly měřeny mezi 21. až 22. hodinou. Ostatní zjištěná data v grafech viz obr. 41 - 44.

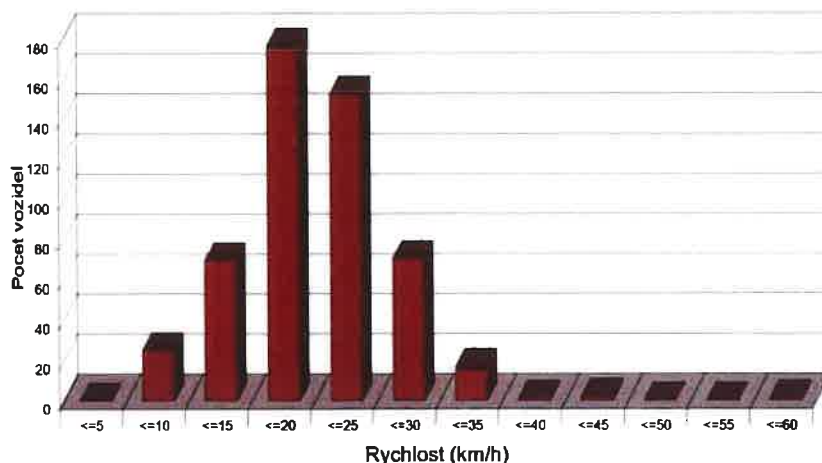
Ulice Na Vyhliďce (směr Návrší ulice)

Obr. 42 Histogram počtu vozidel v závislosti na rychlosti (ve směru k Návrší ulici)

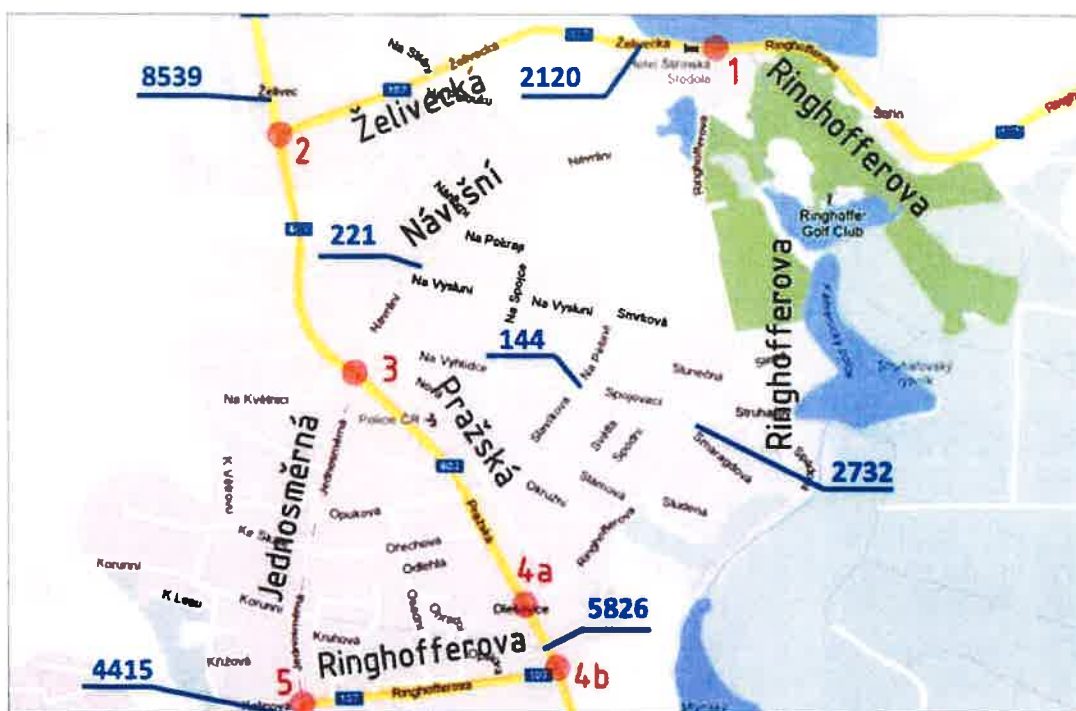
Obr. 45 Znáromění sčítacích stanišť v katastru Kamenice (červeně) a přehled průměrných denních intenzit ve voz/den zjištěných ze statistického radaru Sierzega SR4 (modře)

Další dopravním průzkumem bylo sledování směrovosti vozidel, které popisuje kapitola 3 (grafický přehled stanovišť viz obr. 45).

Směrový průzkum probíhal v pátek 24. 05. 2013 a to konkrétně ve dvou časových obdobích (dopoledne 7:30h - 11:30h a odpoledne 14:00h – 15:30h). Zjišťování směrů vozidel v oblasti bylo provedeno metodou zapisování registračních značek (dále jen RZ). Konkrétně bylo možné porovnáním RZ v 6 zvolených uzlech (viz obr. 45) stanovit pro 14 pohybů intenzitu vozidel tranzitujících po důležitých místních tazích komunikační sítě Kamenice.
