Akustika  
PRAHA

## Protokol o zkoušce č. 602-MHP-16

Měření hluku z provozu průmyslového areálu šířícího se do chráněných venkovních prostor nejbližší okolní zástavby.

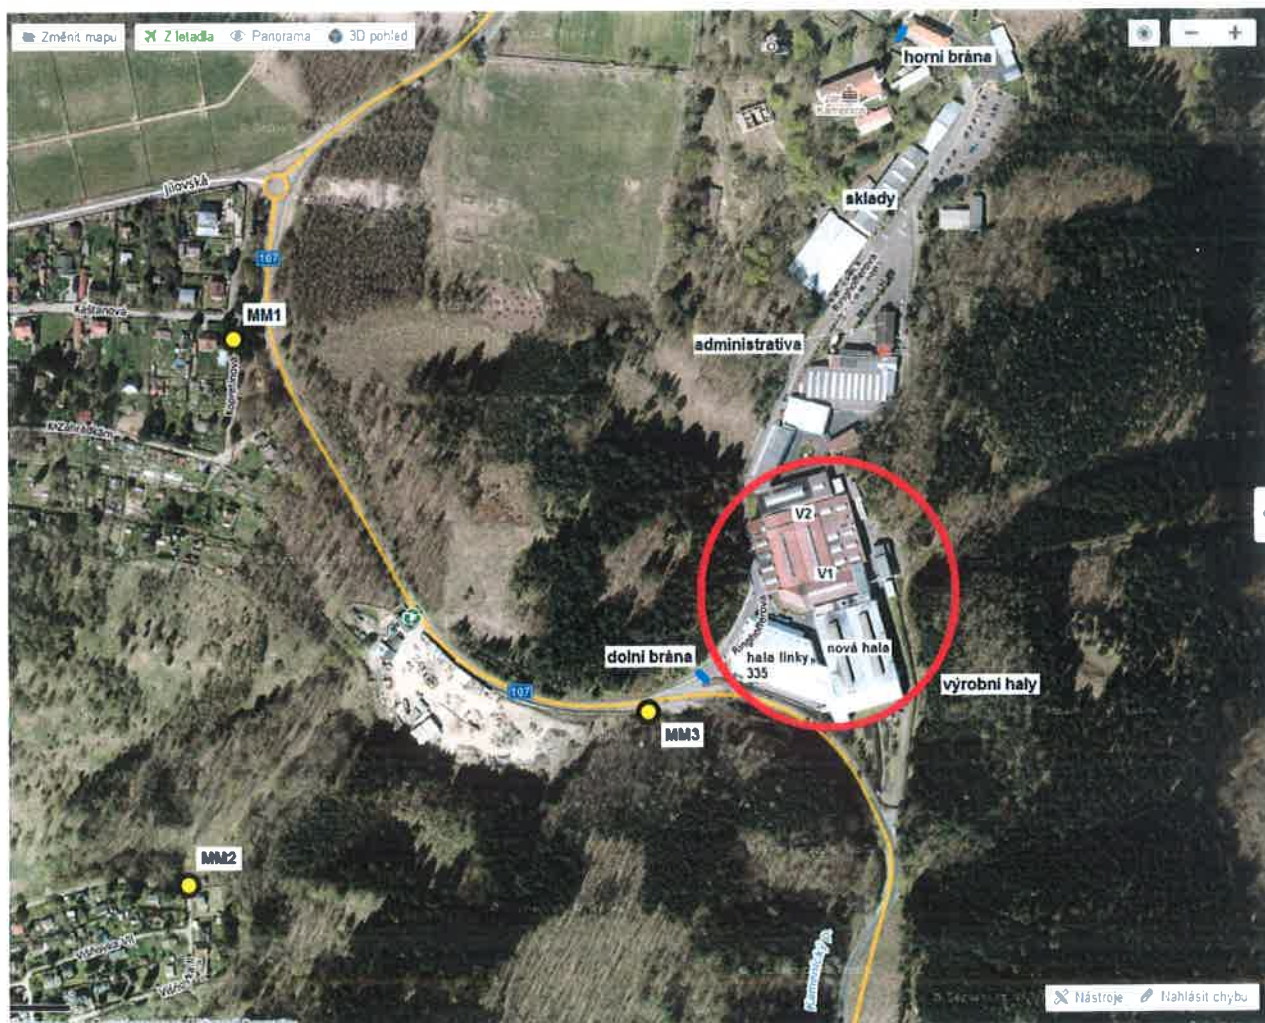
Obr. 1 – Letecký snímek s popisem průmyslového areálu a vyznačením míst měření hluku (www.mapy.cz)

Ustálený hluk z celkového provozu výrobního areálu byl změřen současně ve 3 místech, viz obrázek 1:

**MM1** – východní hranice pozemku dvoupodlažního rodinného domu Kaštanová 100, Kamence (mikrofon zvukoměru opatřený mikrofonním kabelem délky 10 m a kulovým krytem proti větru byl upevněn na stativu ve výšce 5 m nad terénem);

**MM2** – severní hranice pozemku parc. č. 533/82, k.ú. Těptín se stavbou pro rodinnou rekreaci č.ev. 2678 v ulici Višňovka II, Těptín (mikrofon zvukoměru opatřený mikrofonním kabelem délky 10 m a kulovým krytem proti větru byl upevněn na stativu ve výšce 5 m nad terénem);

**MM3** – referenční místo měření hluku u silnice II/107 ve vzdálenosti 50 m od dolní jižní brány (mikrofon zvukoměru opatřený mikrofonním kabelem délky 10 m a kulovým krytem proti větru byl upevněn na stativu ve výšce 5 m nad terénem)<sup>1</sup>.

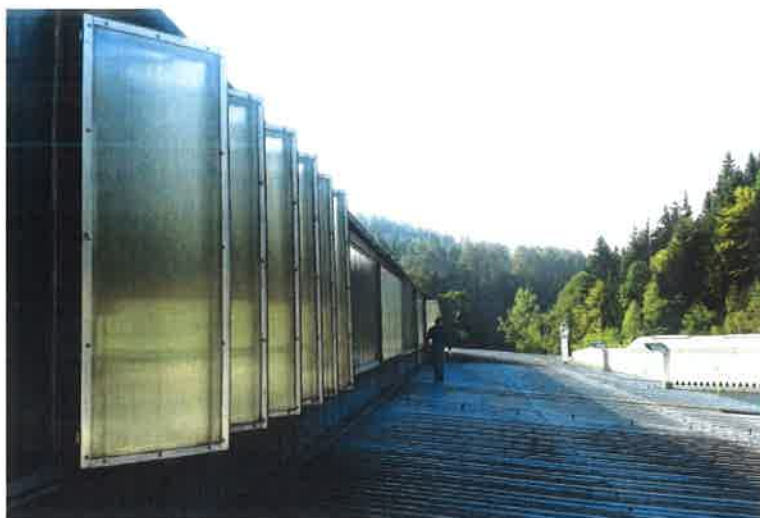
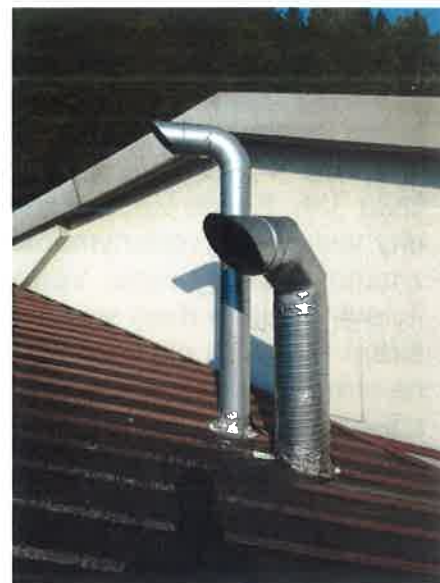
**Obr. 3** – Otevřené prvky pultového střešního světlíku nové haly a výdech lisu linky 331 na střeše haly V1

- A. otevřené segmenty pultových střešních světlíků nové haly;
- B. výdech odsávání lisu linky 331 vyvedený nad střechu haly V1;
- C. výdechy od linky 335 vyvedené na jižní fasádu a nad úroveň střechy haly linky 335;
- D. 5 chladičů vody Baltimor osazených na střechách hal V1, nové haly a haly linky 335;
- E. dva úzké výdechy technologie „staré“ mořirny vyvedené nad střechu haly V2.

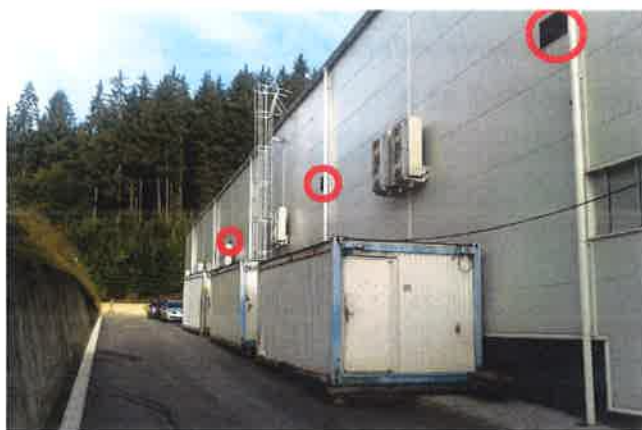
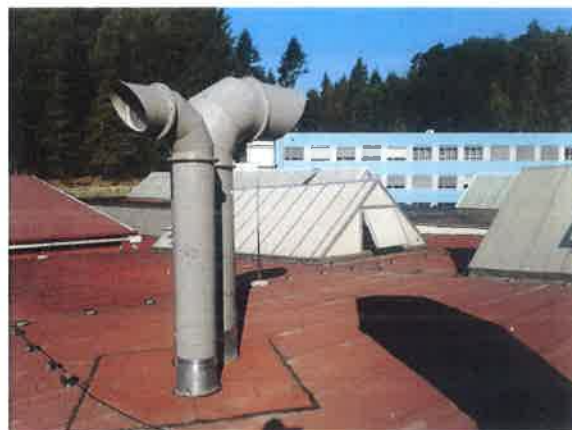
**Obr. 4** – Výdechy linky 335 na jižní fasádě haly a výdechy technologie mořirny na střeše haly V2

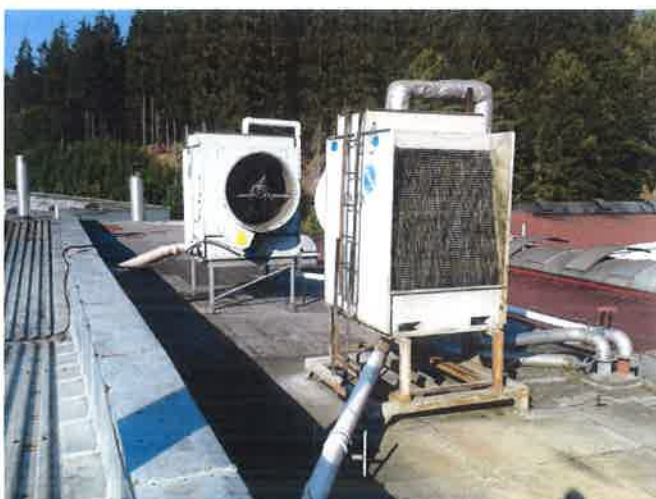
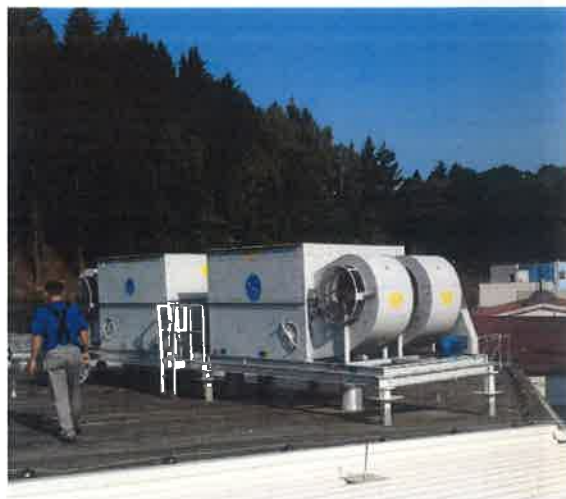
**Obr. 5** – Chladiče vody Baltimor na střechách nové haly a haly linky 335

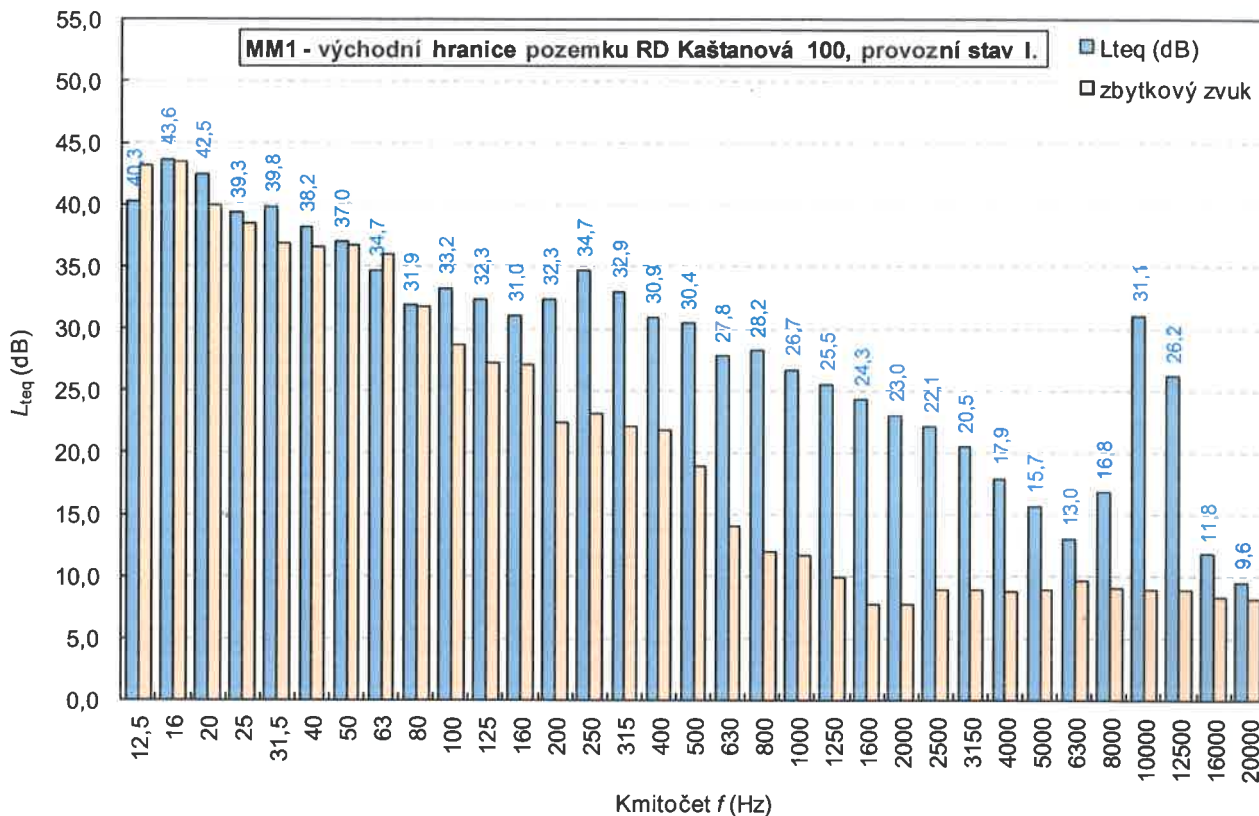
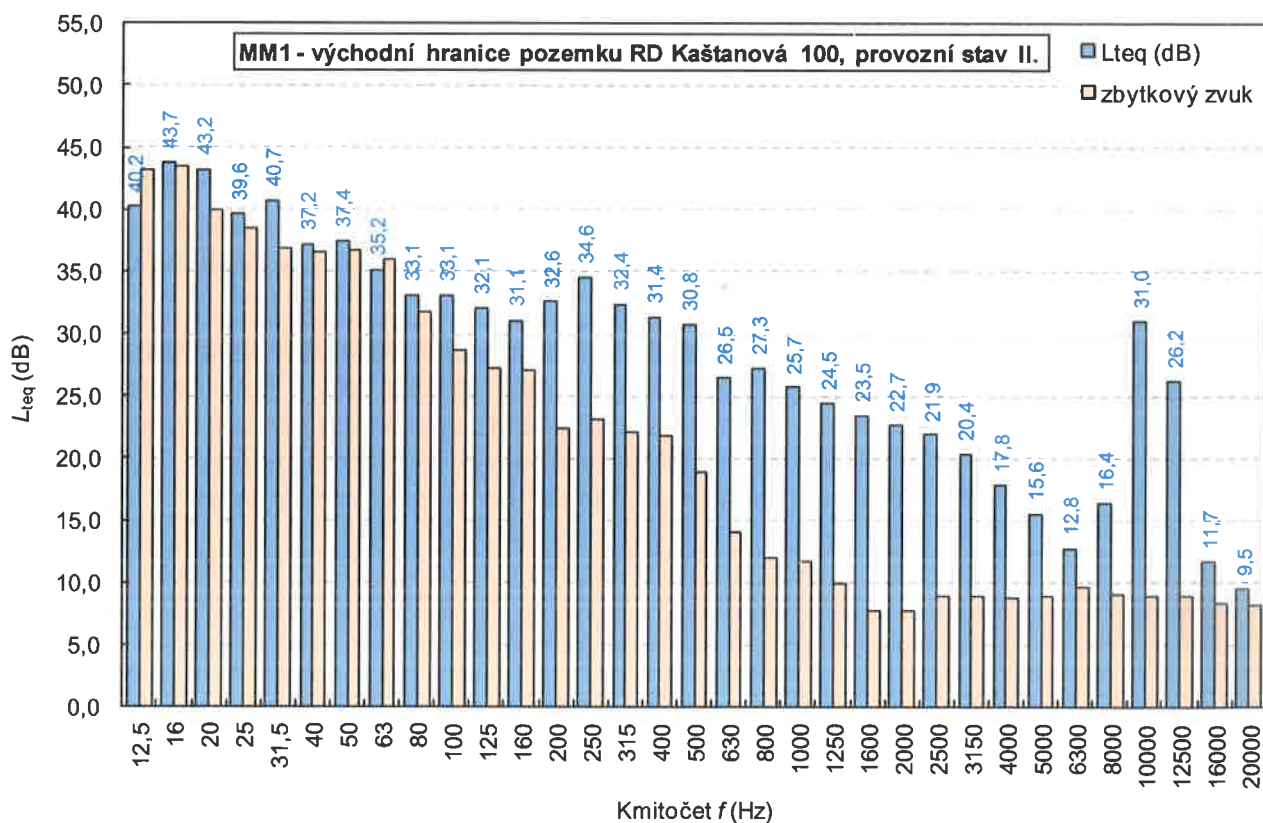
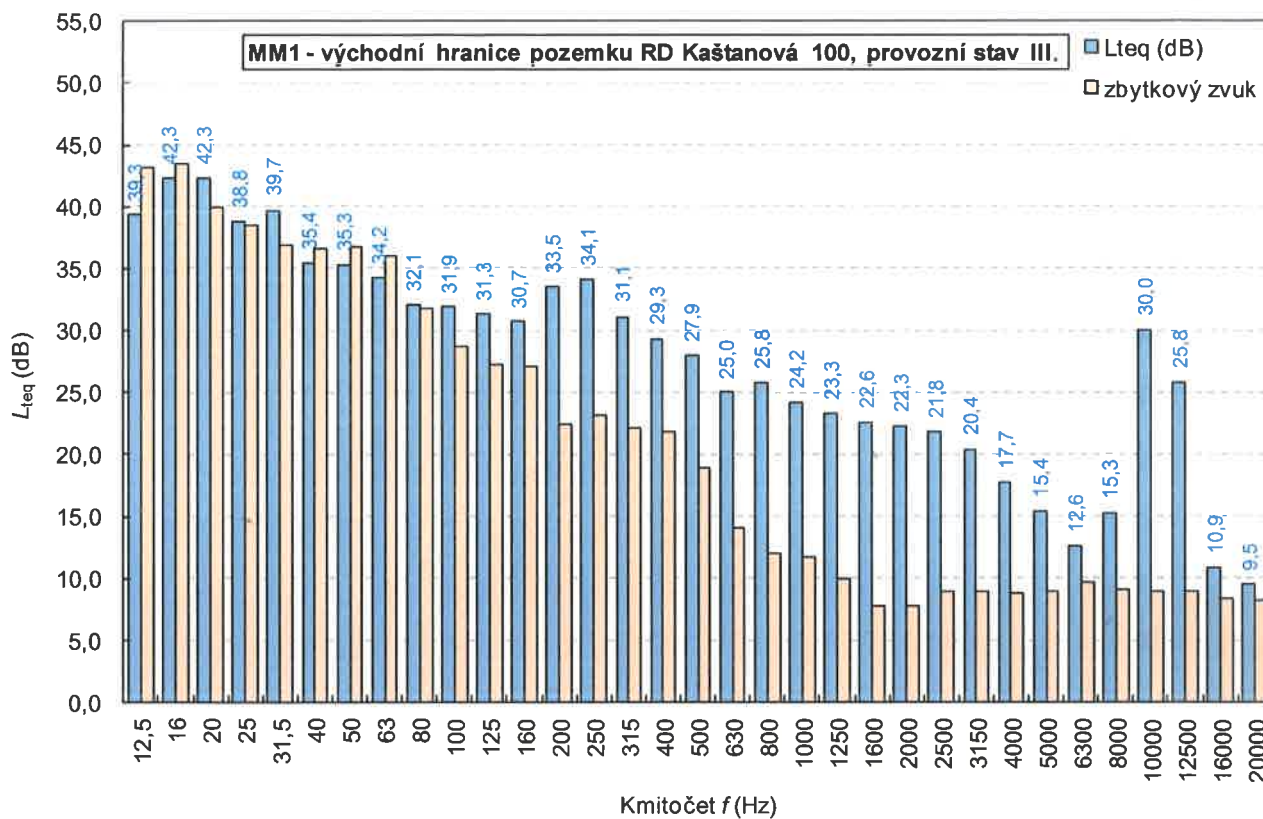
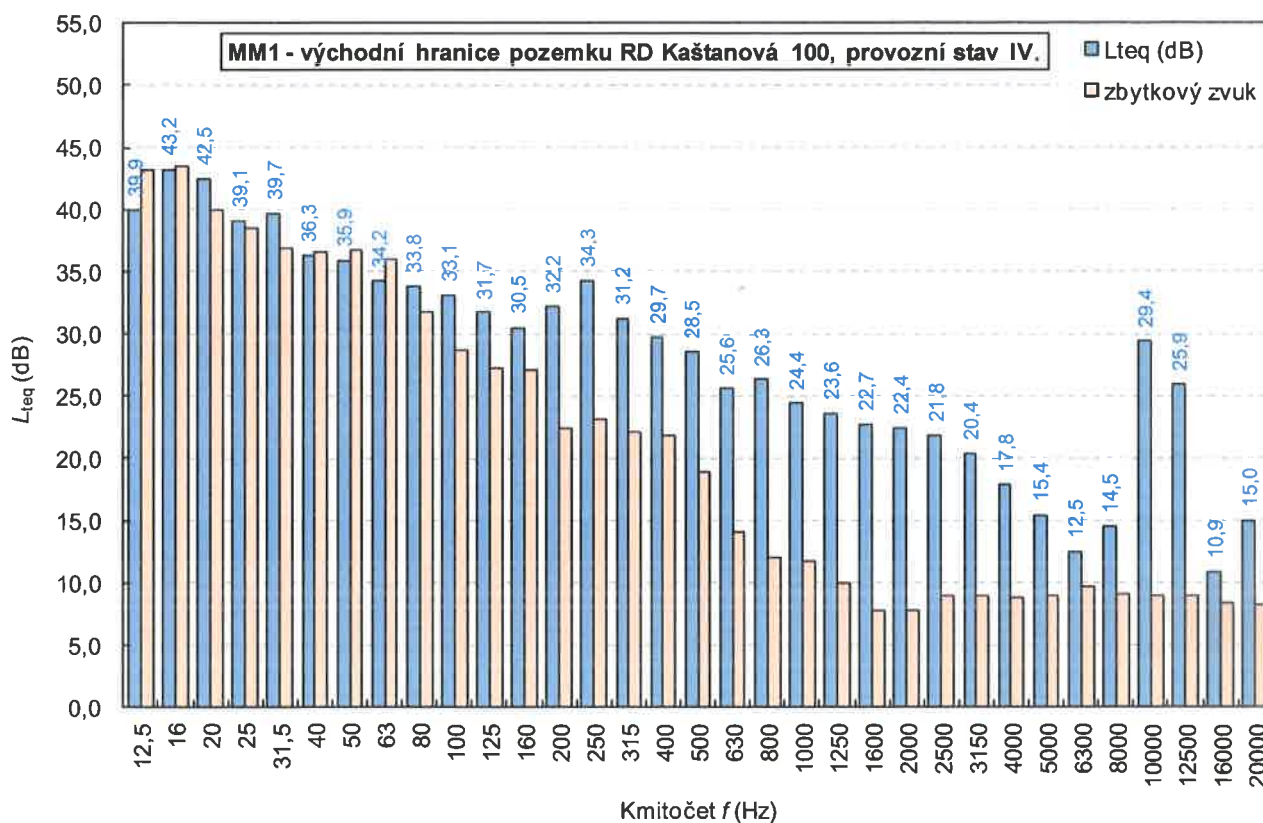
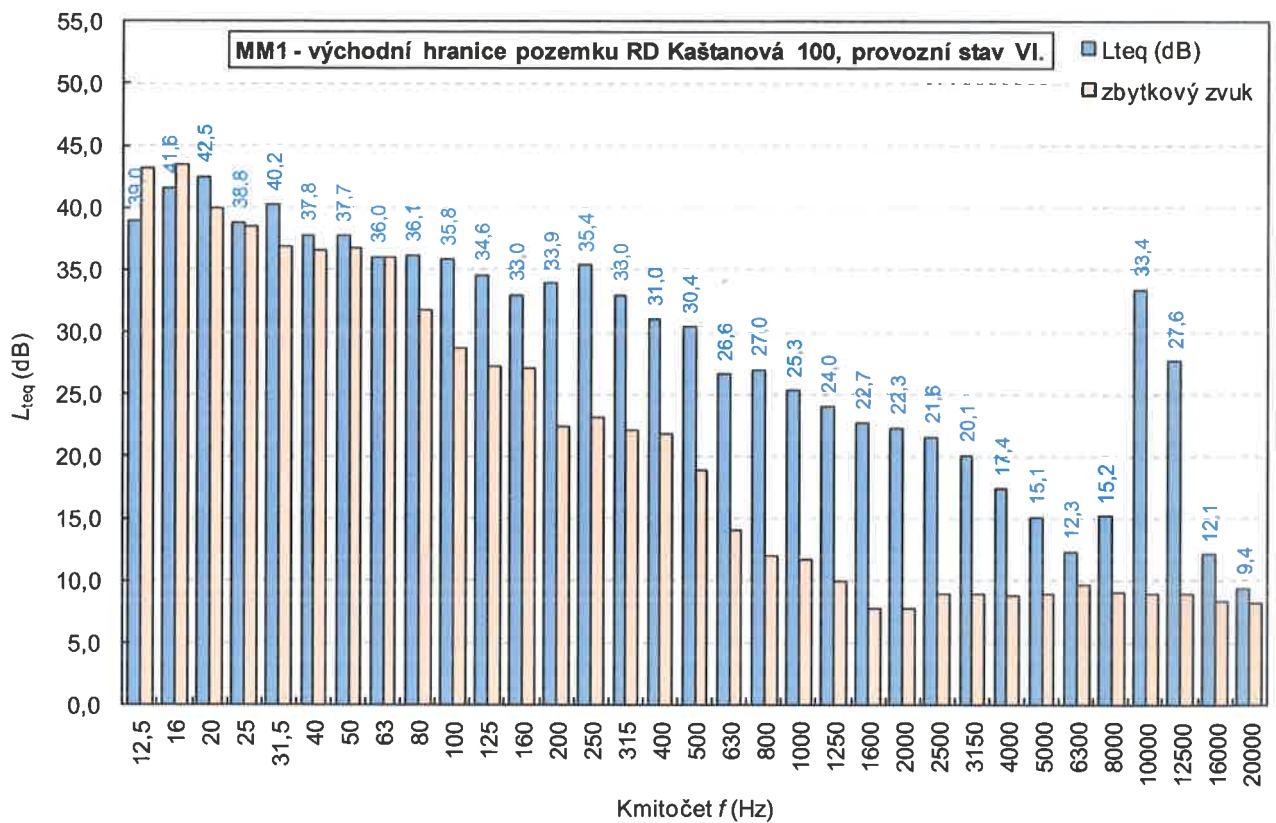
Třetinoctávová kmitočtová analýza neprokázala v místě měření MM1 u ustáleného hluku výrobního provozu přítomnost tónových složek. V místě měření MM2 se při některých režimech provozu tónové složky objevují. Třetinoctávová kmitočtová spektra jednotlivých provozních stavů v místech MM1 a MM2 jsou vynesena v následujících grafech. Tónové složky jsou zvýrazněné tmavě modře.

Hluk šířený z průmyslového areálu je významný v pásmech se středními kmitočty přibližně od 80 Hz do 5000 Hz. Zejména v místě měření MM1 se v třetinoctávových pásmech se středními kmitočty 10000 Hz a 12500 Hz významně projevil cvrkot cvrčků, viz kmitočtová spektra níže. Nejedná se o hluk generovaný výrobním provozem. Tyto zvuky přírody nebylo možné v průběhu zkoušky eliminovat, po půlnoci cvrkot ustal.
