## Protokol o zkoušce č. 287-MHP-17

Měření hluku z provozu průmyslového areálu šířícího se do chráněných venkovních prostor okolní zástavby v obci Kamenice.

Měření hluku bylo provedeno po celou noční dobu od 22:00 h dne 2. 5. 2017 do 6:00 h dne 3. 5. 2017 před fasádami vybraných obytných domů Krátká 56 a Sídliště II 24, Kamenice.

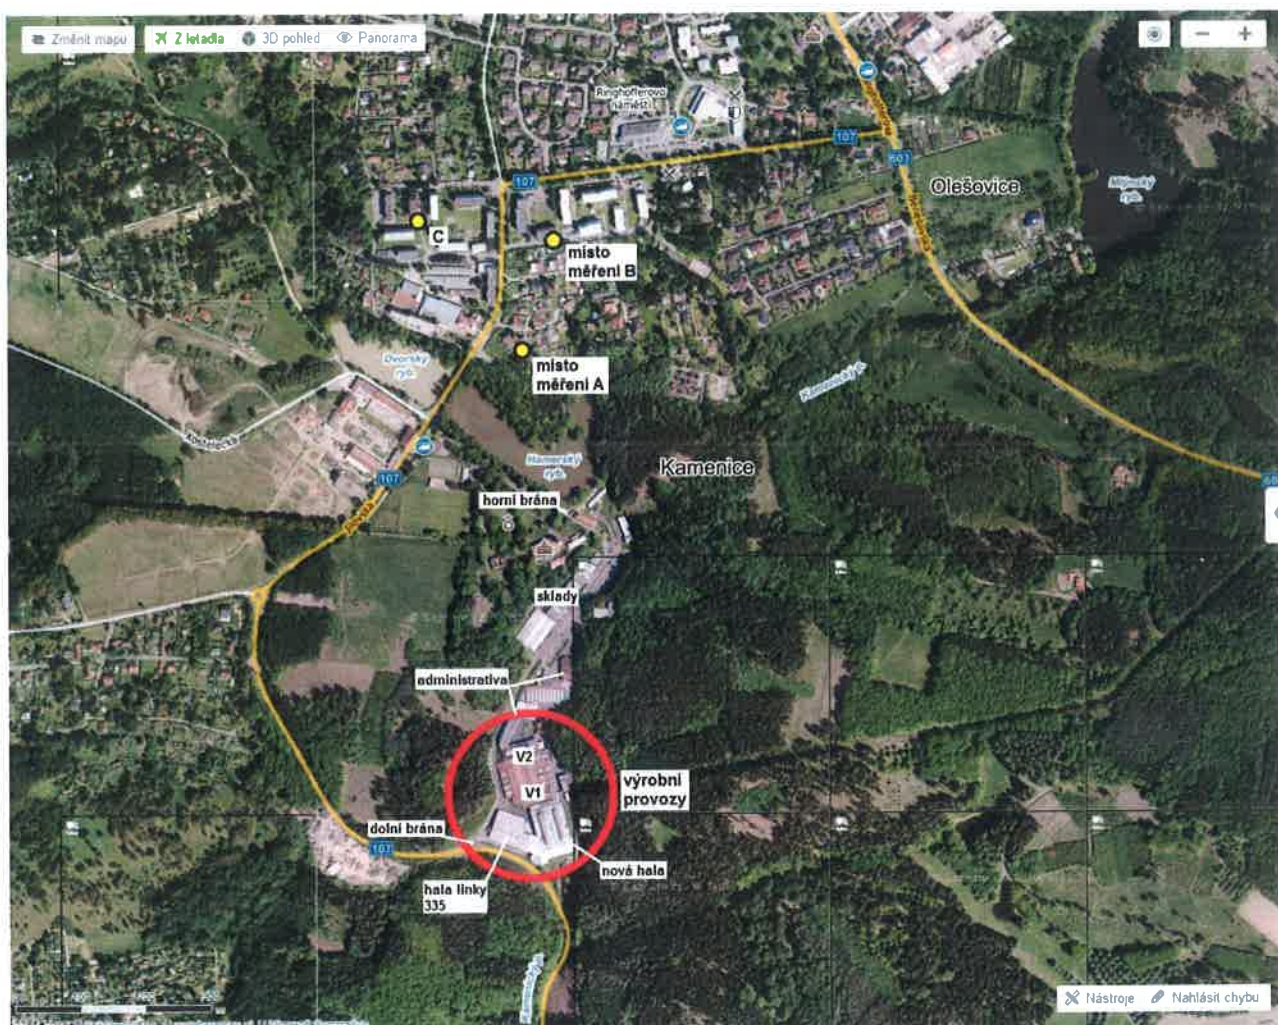
**Obrázek 1** Letecký snímek s popisem průmyslového areálu a vyznačením míst měření hluku ([www.mapy.cz](http://www.mapy.cz))

Hluk výrobního areálu se severním směrem šíří údolím Kamenického potoka, přes Hamerský rybník a dále do obce Kamenice. Pro účely měření hluku byly vybrány tři obytné domy stojící v různých výškových úrovních v jižní části obce Kamenice ve směru šíření hluku, viz obrázek 1.

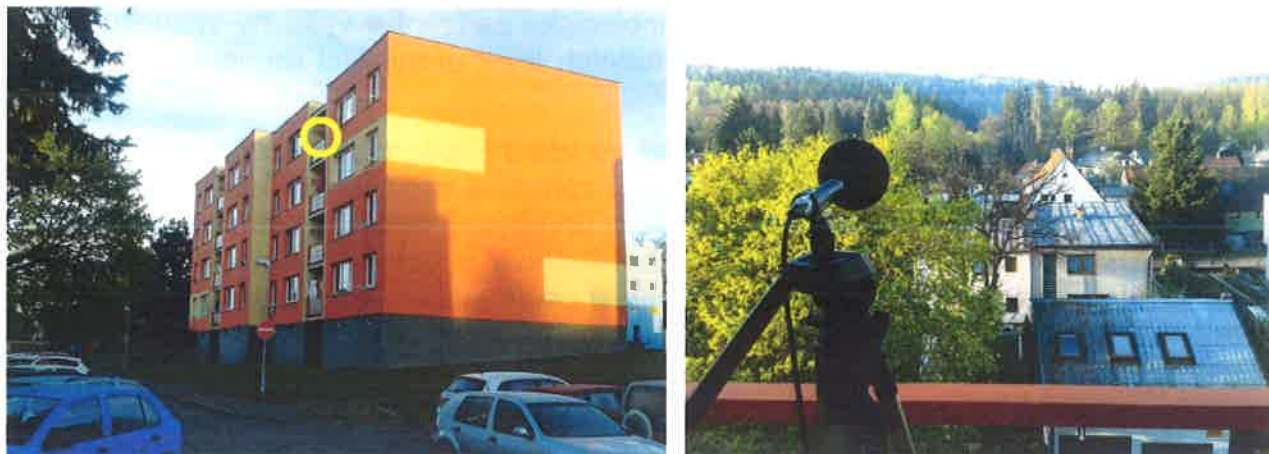
**Obrázek 3** Umístění měřicího mikrofону na balkóně domu Sídliště II 24 (B)

Mikrofony zvukoměrů opatřené kulovými kryty proti větru a mikrofonními kabely délky 10 m byly upevněny na stativěch ve vzdálenosti 2 m před jižními fasádami obytných domů.

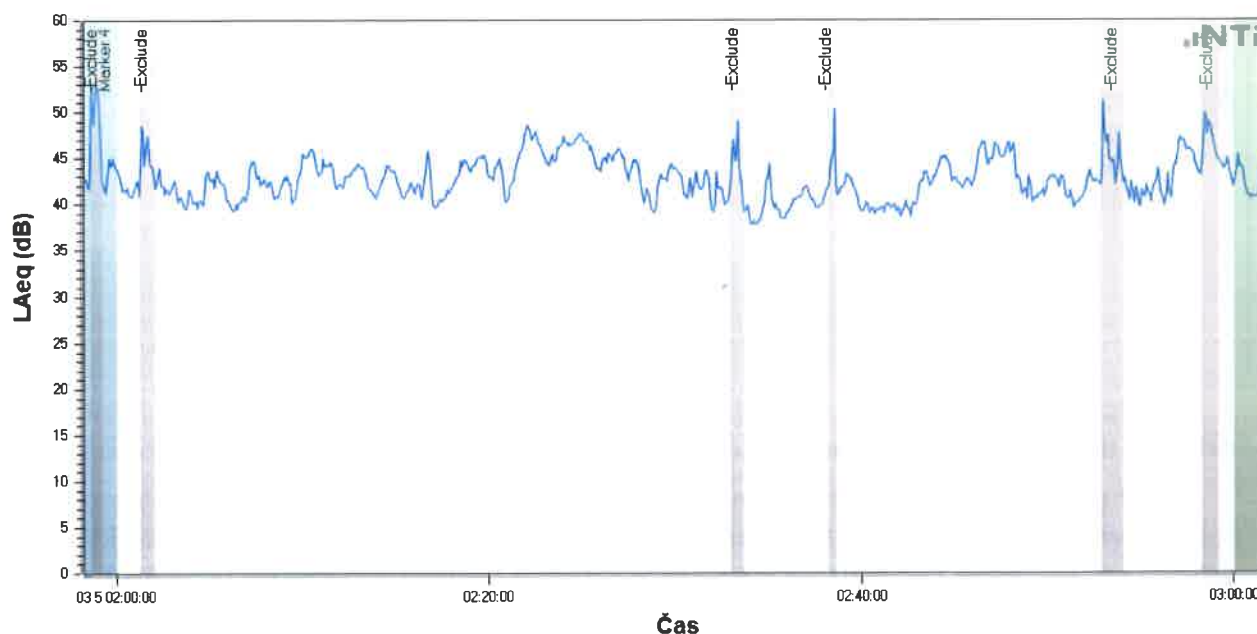
**Obrázek 5** Časový průběh ekvivalentní hladiny akustického tlaku A v místě měření B v průběhu nejhlučnější hodiny od 2:00 do 3:00 hodin s vyznačením vyloučených hlukových událostí

V rámci postprocesingu byly z hodnocení dodatečně vyloučeny významné hlukové události nesouvisející se sledovaným výrobním provozem. Jednalo se v drtivě většině o zřetelně slyšitelné průjezdy osobních a nákladních vozů po Ringhofferově ulici vedoucí západně od míst měření (silnice II. třídy č. 107) a po Benešovské ulici stoupající východně ve větší vzdálenosti od míst měření do části obce Ládví (silnice II. třídy č. 603). Méně často se uplatnil hluk parkujících vozidel v blízkosti míst měření, hovor procházejících osob, štěkot psů apod.). Hlasitý zpěv ptáků v ranních hodinách nebylo možné z důvodu téměř trvalého působení eliminovat. Vyhodnoceny byly ekvivalentní hladiny akustického tlaku A pro všech 8 hodin v noční době, ze kterých byla následně vybrána jedna nejhlučnější spojitá hodina.

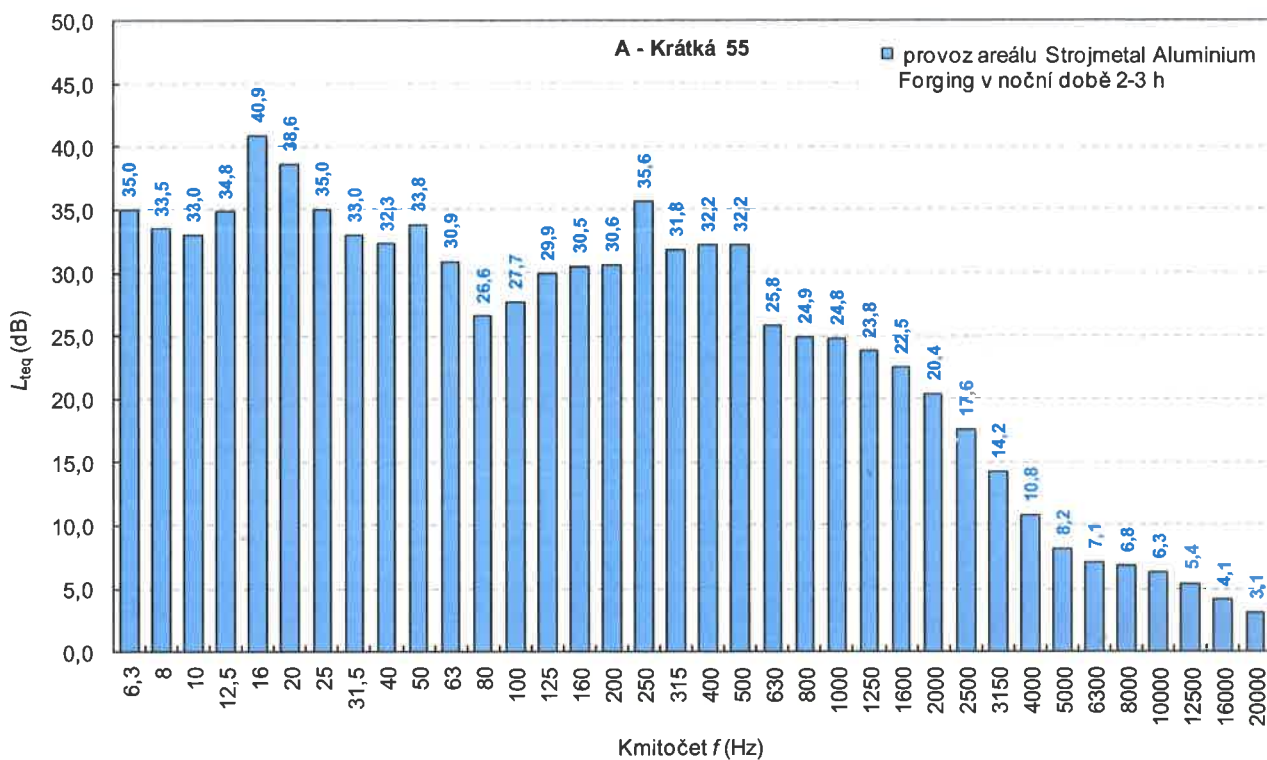
Třetiooktávová kmitočtová analýza neprokázala v místech měření u hluku výrobního provozu přítomnost tónových složek. Kmitočtová spektra ekvivalentní hladiny akustického tlaku  $L_{teq}$  v nejhlučnější spojitě hodině v noční době jsou vynesena v následujících grafech.
