**Ústav dopravních systémů**

**VYHODNOCENÍ PRŮZKUMU  
RYCHLOSTÍ A INTENZIT  
DOPRAVY VE VYBRANÝCH  
LOKALITÁCH KATASTRU  
OBCE KAMENICE**

**KVĚTEN 2019**

**Obecní úřad Kamenice,  
Ringhofferovo náměstí 434, Kamenice**

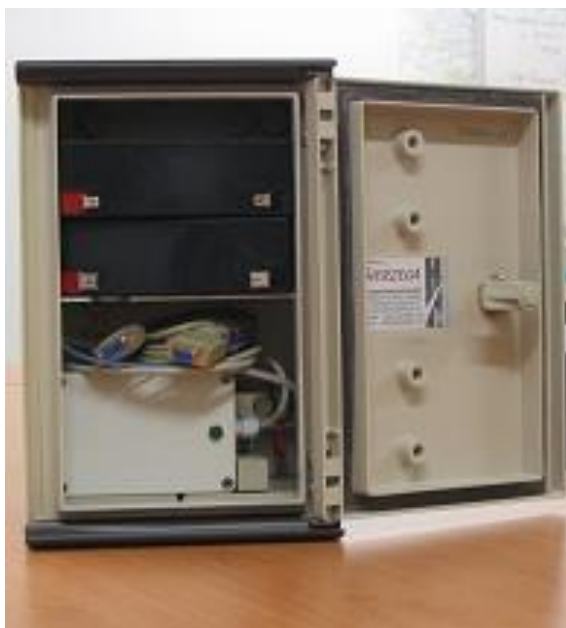
Obr. 2 Statistický radar Sierzega SR4

V jednotlivých profilech (viz výše obr. 1) byl sledován pohyb dopravy pomocí statistického radaru Sierzega SR4 (dále jen Statistický radar), viz obr. 2. Tento radar slouží pro měření nejen rychlostí projíždějících vozidel, ale také dokáže zaznamenat intenzity a dokonce je možné rozeznat i skladbu dopravního proudu. Ta je rozdělena do čtyř kategorií 1 – jednostopá, 2 – osobní automobily, 3 – nákladní a 4 – nákladní s vlekem. Technicky je zajištěno, aby radar nebyl řidiči rozpoznán, takže je záruka, že dané měření je z tohoto hlediska neovlivněné.

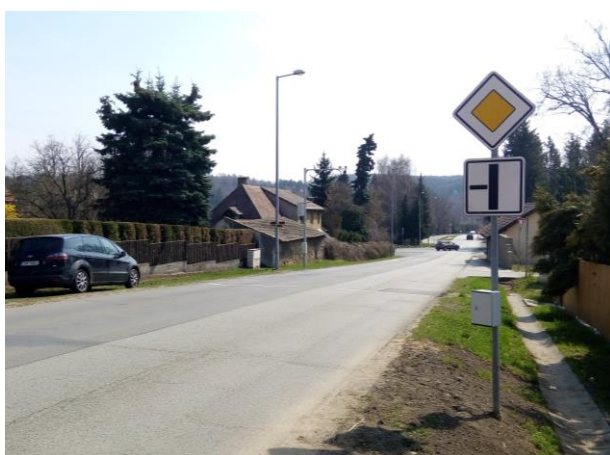
Obr. 3 Umístění radaru na II/603 (směr od Prahy)

Statistický radar SR4 byl umístěn na silnici II/603 (ulice Pražská) na přilehlé svislé dopravní značce (viz obr. 3). Šestidenní průzkum byl proveden od 3. 4. do 8. 4. 2019, tj. v rozmezí středa až pondělí. V profilu byla naměřena průměrná denní intenzita 6 708 voz/den. Kvantil rychlostí  $V_{85}$  ve sledovaném profilu v obou směrech za celou dobu průzkumu byl zjištěn 47 km/h (omezení v profilu je 50 km/h). Procento řidičů překračujících rychlost je 4 % ve směru na Benešov a 8 % ve směru do Prahy. Podíl nákladní dopravy zde činí 3 % (směr Benešov) a 5 % (směr Praha).

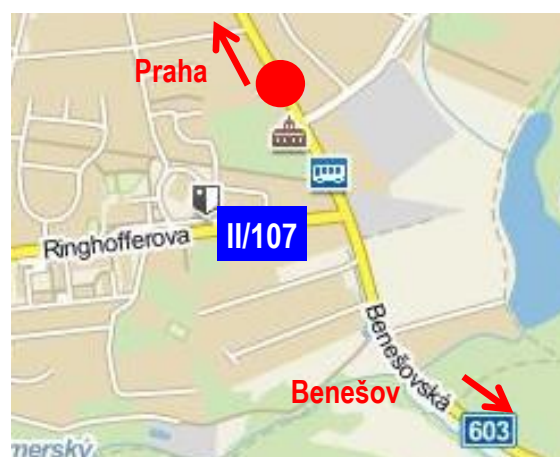
Obr. 4 Vyznačení profilu komunikace, kde probíhalo měření (červená tečka)

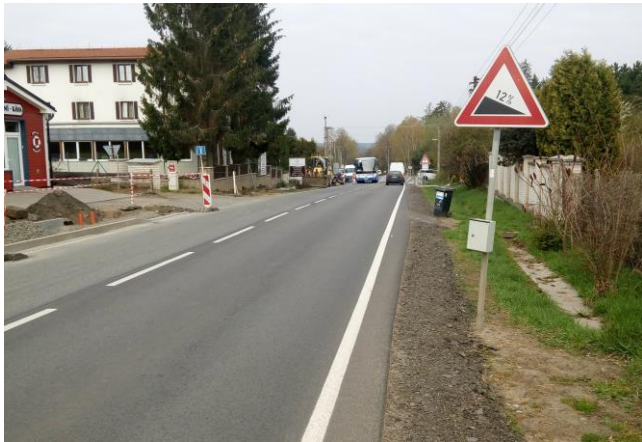
Obr. 10 Umístění radaru na II/603 (směr do Prahy)

Statistický radar byl umístěn na silnici II/603 na přilehlé svislé dopravní značce (viz obr. 10). Týdenní průzkum byl proveden od 11. 4. do 18. 4. 2019, tj. v rozmezí čtvrtků až čtvrtek. V profilu byla naměřena průměrná denní intenzita 5 474 voz/den (2 571 voz/den ve směru Benešov, resp. 2 903 voz/den ve směru na Prahu). Percentil rychlostí  $V_{85}$  ve sledovaném profilu v obou směrech za celou dobu průzkumu byl zjištěn 55 km/h (omezení v profilu je 50 km/h). Procento řidičů překračujících rychlost je 25 % (směr Benešov), resp. 34% (směr Praha). Podíl nákladní dopravy zde činí 4 % (ve směru na Benešov), resp. 1 % (ve směru na Prahu).

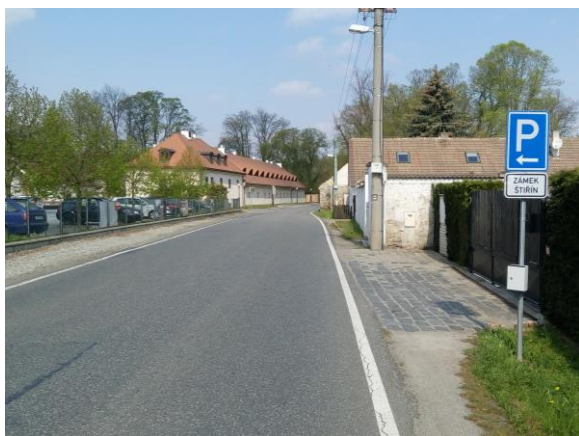
**Obr. 15** Umístění radaru na průtahu silnice II/107 ve Štíříně (pohled směrem od V. Popovic)

Statistický radar byl umístěn na průtahu silnice č. II/107 na přilehlé svislé dopravní značce (viz obr. 15 a 16). Týdenní průzkum byl proveden od 23. 04. do 30. 04. 2019, tj. v rozmezí úterý až úterý. V profilu byla naměřena průměrná denní intenzita 5 439 voz/den v obou směrech, resp. 2 809 voz/den směr od V. Popovic, 2 630 voz/den ve směru na V. Popovice. Percentil rychlostí  $V_{85}$  ve sledovaném profilu byl zjištěn v obou směrech shodně 58 km/h. Procento řidičů překračujících rychlost je 49 % (směr od V. Popovic), resp. 50 % (směr V. Popovice). Podíl nákladní dopravy zde činí zhruba 2 % (pro oba směry).

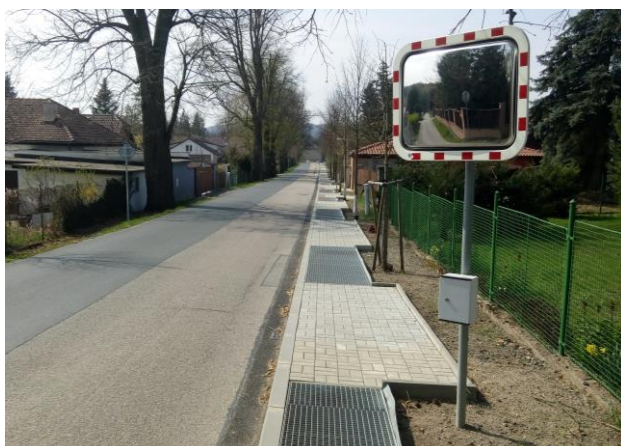
**Obr. 22** Umístění radaru v Ringhofferově ulici na III/1073 (pohled směrem ke křižovatce ulic Benešovská/Pražská)

Statistický radar byl umístěn na silnici III/1073 na přilehlém sloupku od dopravního zařízení – zrcadla (viz obr. 22 a 23). Týdenní průzkum byl proveden od 11. 04. do 18. 04. 2019, tj. v rozmezí čtvrtků až čtvrtků. V profilu byla naměřena průměrná denní intenzita 3 379 voz/den v obou směrech, resp. 1 741 voz/den směr II/603 (resp. křižovatka ulice Pražská/Benešovská), 1 638 voz/den směr Štířín. Percentil rychlostí  $V_{85}$  ve sledovaném profilu ve směru ke křižovatce s II/603 byl zjištěn 62 km/h, v opačném směru (na Štířín) byl  $V_{85}$  56 km/h (omezení v profilu je 50 km/h). Procento řidičů překračujících rychlost je 58 % (směr od Štířína), resp. 39 % (směr Štířín). Podíl nákladní dopravy zde činí zhruba 1 % (pro oba směry). Na úseku byly zaznamenány i velmi závažné porušení předpisů v podobě překračování rychlostí. Vysoké rychlosti byly naměřeny většinou osobním vozidlům (maximální naměřená rychlost  $V_{max}$  jak ve směru od Štířína, tak na Štířín byla 111 km/h) a to vždy ve všední den dopoledne i večer. Ostatní zjištěná data v grafech viz obr. 23 - 26.

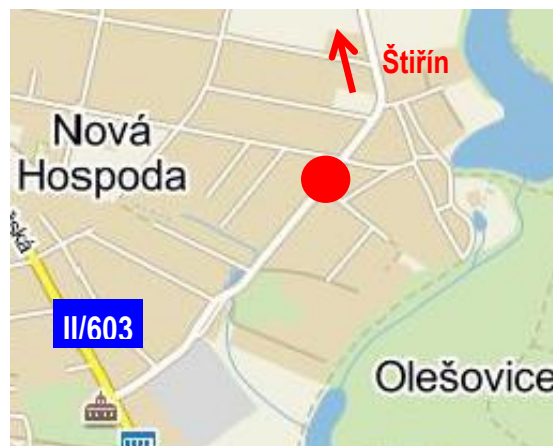
**Obr. 23** Vyznačení profilu komunikace, kde probíhalo měření (červená tečka)

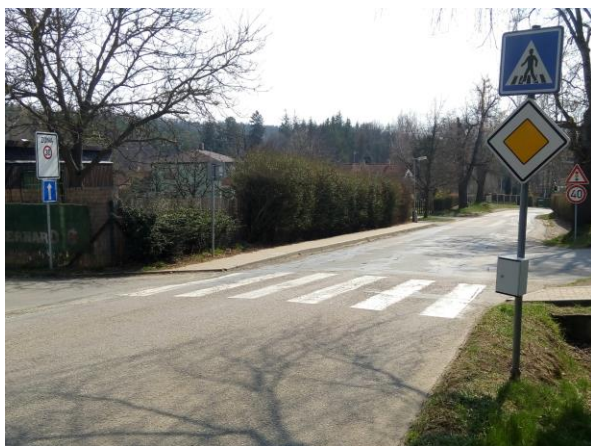
**Obr. 29** Umístění radaru na průtahu II/107 v ulici Ringhofferova (pohled směrem na Těptín/Týnec nad Sázavou)

Statistický radar byl umístěn na silnici II/107 na přilehlé svislé dopravní značce (viz obr. 29 a 30) v blízkosti přechodu pro chodce u základní školy. Týdenní průzkum byl proveden od 03. 04. do 10. 04. 2019, tj. v rozmezí středa až středa. V profilu byla naměřena průměrná denní intenzita 5 830 voz/den v obou směrech, resp. 3 206 voz/den směr Těptín/Týnec nad Sázavou, resp. 2 624 voz/den ve směru Kamenice. Percentil rychlostí  $V_{85}$  ve sledovaném profilu ve směru na Těptín byl zjištěn 45 km/h, v opačném směru, na Prahu/Benešov, byl  $V_{85}$  48 km/h (omezení v profilu je 50 km/h). Procento řidičů překračujících rychlost je 4 % (směr Těptín), resp. 9 % (směr II/603 – Praha/Benešov). Podíl nákladní dopravy zde činí zhruba 3 % (ve směru na Těptín), resp. 6% ve směru k silnici č. II/603 (Praha/Benešov).

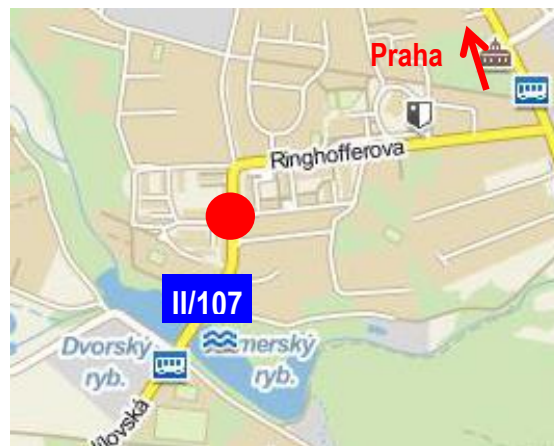
**Obr. 30** Vyznačení profilu komunikace, kde probíhalo měření (červená tečka)

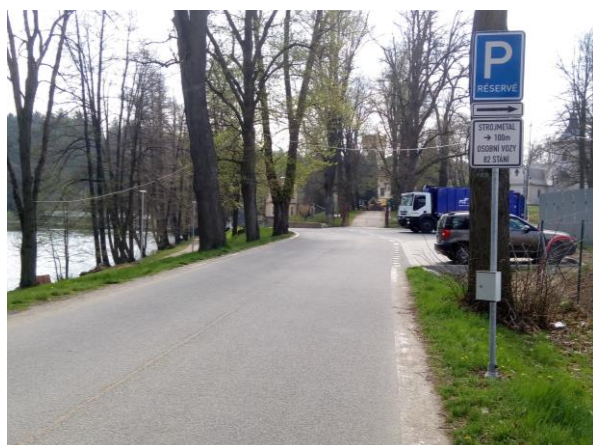
**Obr. 36** Umístění radaru na SDZ v ulici Ringhofferově směr k zámku

Statistický radar byl umístěn v ulici Ringhofferově na přilehlé svislé dopravní značce (viz obr. 36 a 37). Týdenní průzkum byl proveden od 23. 04. do 30. 04. 2019, tj. v rozmezí úterý až úterý. V profilu byla naměřena průměrná denní intenzita 762 voz/den v obou směrech, resp. 393 voz/den směr k zámku, 369 voz/den směr od zámku. Percentil rychlostí  $V_{85}$  ve sledovaném profilu ve směru k zámku byl zjištěn 44 km/h, v opačném směru, od zámku, byl  $V_{85}$  47 km/h (omezení v profilu je 50 km/h). Protože primárním cílem bylo zjištění intenzity a hlavně skladby dopravního proudu, byl statistický radar umístěn v blízkosti křižovatky ulic Ringhofferova a Jílovské, bylo procento řidičů překračujících rychlost nízké (5 % - směr k zámku, resp. 8% směr ke křižovatce ulic Ringhofferovy x Jílovské). Podíl nákladní dopravy zde činí zhruba 5 % (pro oba směry).
