**VYHODNOCENÍ PRŮZKUMU  
RYCHLOSTÍ A INTENZIT  
DOPRAVY VE VYBRANÝCH  
LOKALITÁCH V OBCI KAMENICE**

**LISTOPAD 2021**

**Vyhodnocení průzkumu rychlostí a intenzit dopravy ve vybraných lokalitách v obci Kamenice a jeho okolí**

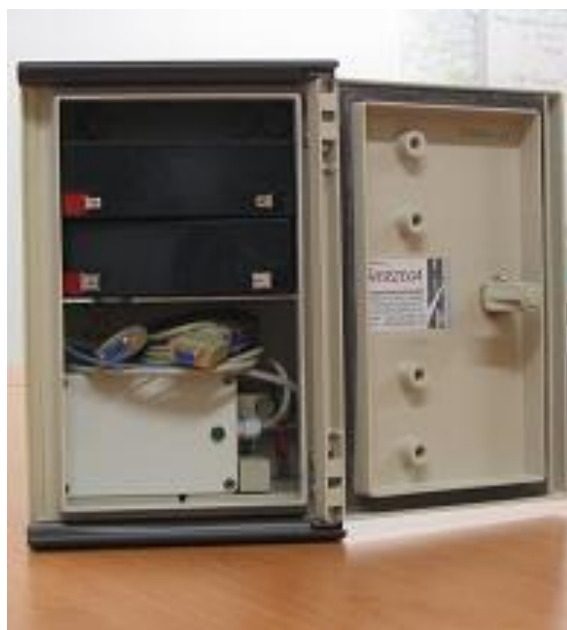
Obrázek 2.1: Statistický radar Sierzega SR4.

V jednotlivých profilech (viz výše obrázek 1.1) byl sledován pohyb dopravy pomocí statistického radaru Sierzega SR4 (dále jen Statistický radar), viz obrázek 2.1. Tento radar slouží pro měření nejen rychlostí projíždějících vozidel, ale také dokáže zaznamenat intenzity, a dokonce je možné rozeznat i skladbu dopravního proudu. Ta je rozdělena do čtyř kategorií 1 – jednostopá, 2 – osobní automobily, 3 – nákladní a 4 – nákladní s vlekem. Technicky je zajištěno, aby radar nebyl řidiči rozpoznán, takže je záruka, že dané měření je z tohoto hlediska neovlivněné.

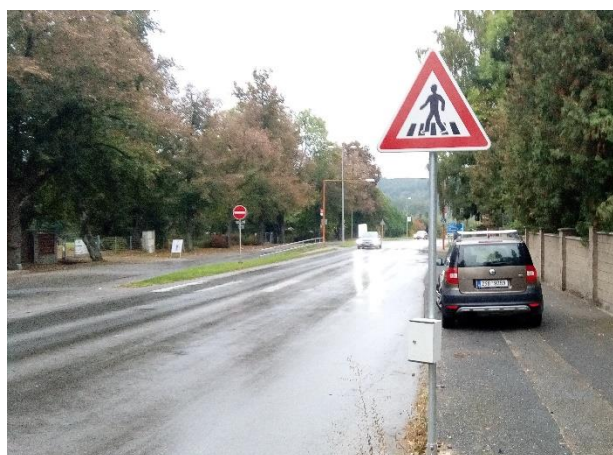
Obrázek 2.2: Umístění radaru na II/603 (směr od Prahy).

Statistický radar byl umístěn na silnici II/603 na přilehlé svislé dopravní značce A 12a (viz obrázek 2.2 a obrázek 2.3). Průzkum byl proveden od 11. 10. do 17. 10. 2021, tj. v rozmezí pondělí až neděle. V profilu byla naměřena průměrná denní intenzita 9 515 voz/den (3 537 voz/h ve směru na Benešov a v opačném směru 5 978 voz/h). Kvantil rychlostí  $V_{85}$  ve sledovaném profilu ve směru Benešov byl zjištěn 54 km/h, v opačném směru (směr Praha) byl  $V_{85}$  56 km/h (omezení v profilu je 50 km/h). Procento řidičů překračujících rychlost bylo 33 % ve směru na Benešov a v opačném směru na Prahu překročilo rychlost 44 %. Podíl nákladní dopravy zde činí 33 % (směr Benešov) a 56 % (směr Praha).

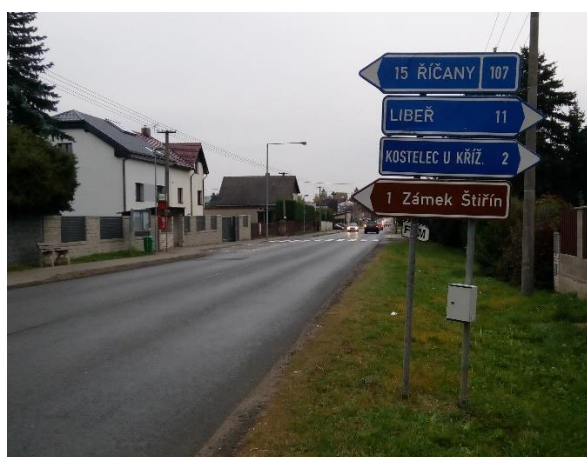
Obrázek 2.8: Umístění radaru na II/603 (směr od Prahy).

Statistický radar byl umístěn na silnici II/603 na přilehlé soustavě směrových svislých dopravních značek IS 3 + IS 24b (viz obrázek 2.8 a obrázek 2.9). Sedmidenní průzkum byl proveden od pondělí 11. 10. do pondělí 18. 10. 2021. V profilu byla naměřena celková průměrná denní intenzita 10 312 voz/den (ve směru Benešov 5 281 voz/h a ve směru Praha 5 031 voz/h). Kvantil rychlostí  $V_{85}$  ve sledovaném profilu ve směru Benešov byl zjištěn 52 km/h, v opačném směru (směr Praha) byl  $V_{85}$  54 km/h (omezení v profilu je 50 km/h). Procento řidičů překračujících rychlost bylo 22 % ve směru na Benešov a v opačném směru na Prahu překročilo rychlost 34 %. Podíl nákladní dopravy zde činí 6 % (směr Benešov) a 5 % (směr Praha).

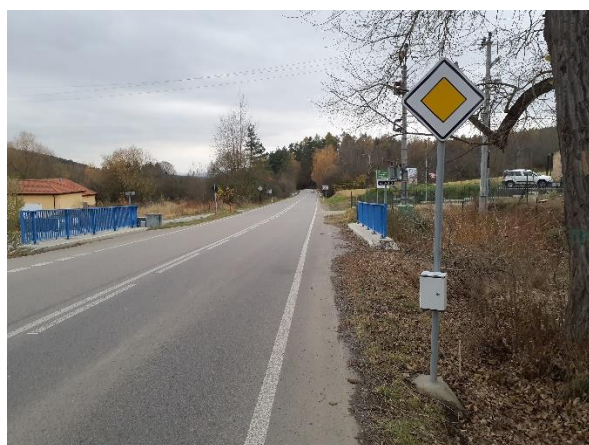
Obrázek 2.14: Umístění radaru na II/603 (směr Benešov).

Statistický radar byl umístěn na silnici II/603 na přilehlé svislé dopravní značce (viz obrázek 2.14 a obrázek 2.15). Týdenní průzkum byl proveden od pondělí 18. 10. do pondělí 25. 10. 2021. V profilu byla naměřena celková průměrná denní intenzita 4 408 voz/den (2 282 voz/den ve směru Praha, resp. 2 126 voz/den ve směru na Benešov). Kvantil rychlostí  $V_{85}$  ve sledovaném profilu ve směru Benešov byl zjištěn 75 km/h, v opačném směru (směr Praha) byl  $V_{85}$  71 km/h (omezení v profilu je 50 km/h). Procento řidičů překračujících rychlost je 93 % (směr Benešov), resp. 78 % (směr Praha). Podíl nákladní dopravy zde činí 7 % v obou směrech.

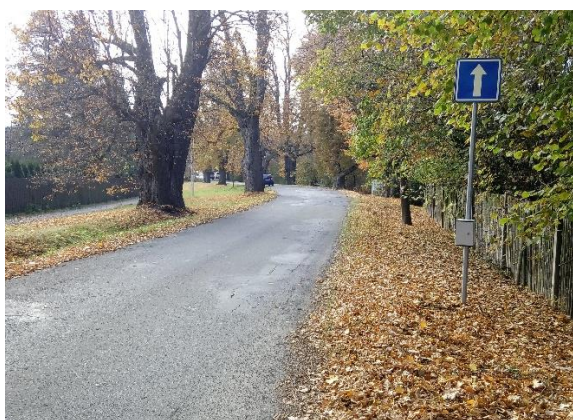
Obrázek 2.20: Umístění radaru v ulici Jednosměrné.

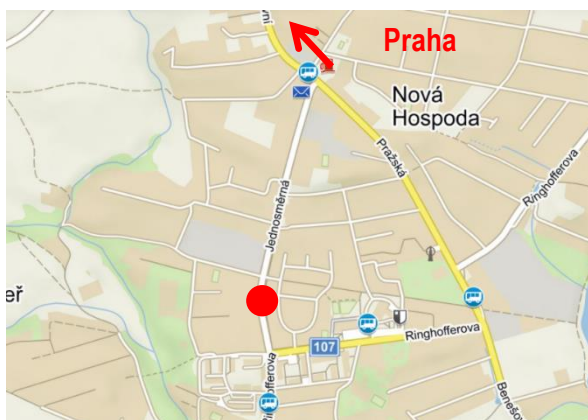
Obrázek 2.21: Vyznačení profilu komunikace, kde probíhalo měření (červená tečka).

Statistický radar byl umístěn v ulici Jednosměrné na přilehlém sloupku svislé dopravní značky IP 4b (viz obrázek 2.20 a obrázek 2.21). Týdenní průzkum byl proveden od pondělí 18. 10. do pondělí 25. 10. 2021. V profilu byla naměřena průměrná denní intenzita 2 168 voz/den (ulice je jednosměrná ve směru ke křižovatce ulic Ringhofferovy x Kalinové). Je důležité zdůraznit, že za celou dobu měření bylo zaznamenáno i 35 jízd osobními vozidly v protisměru. Percentil rychlostí  $V_{85}$  ve sledovaném profilu ve směru ke křižovatce s II/107 byl zjištěn 49 km/h (omezení v profilu je 50 km/h). Procento řidičů překračujících rychlost je 11 %. Podíl nákladní dopravy zde činí zhruba 2 %.

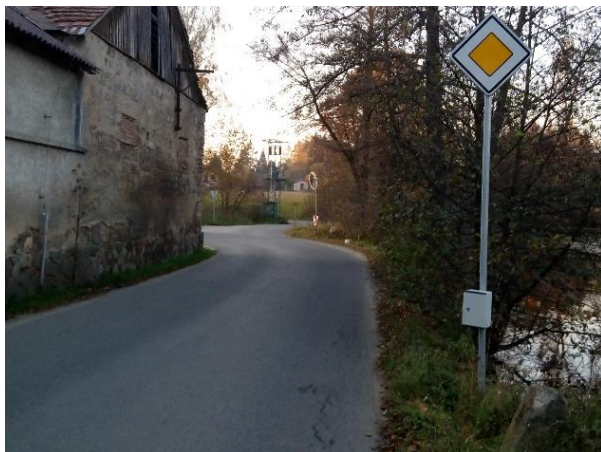
Obrázek 2.25: Umístění radaru na SDZ v ulici Kostecké směr Skuheř.

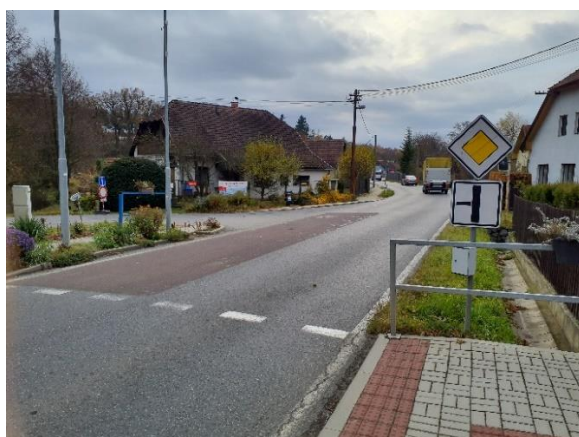
Obrázek 2.31: Umístění radaru na průtahu silnice II/107 ve Všedobrovici (pohled směrem od V. Popovic).

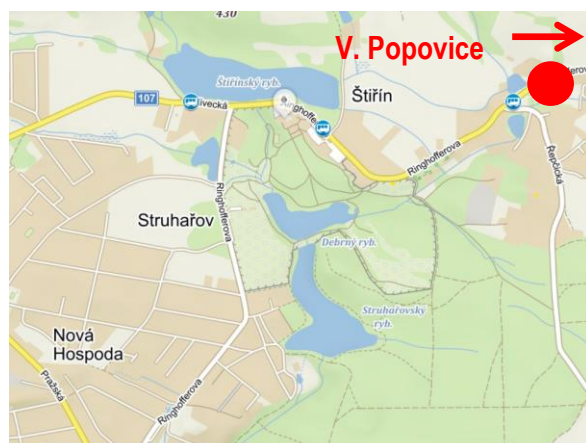
Obrázek 2.32: Vyznačení profilu komunikace, kde probíhalo měření (červená tečka).

Statistický radar byl umístěn na průtahu silnice č. II/107 na přilehlé svislé dopravní značce P2 + E 2a (viz obrázek 2.31 a obrázek 2.32). Týdenní průzkum byl proveden od 18. 11. do 24. 11. 2021, tj. v rozmezí čtvrtky až středa. V profilu byla naměřena průměrná denní intenzita 3 805 voz/den v obou směrech, resp. 2 053 voz/den směr Štiřín, 1 752 voz/den směr V. Popovice. Percentil rychlostí  $V_{85}$  ve sledovaném profilu byl v obou směrech zjištěn shodně 59 km/h (omezení v profilu je 50 km/h). Procento řidičů překračujících rychlostní limit bylo 55 % - směr Štiřín, resp. 58 % směr V. Popovice. Podíl nákladní dopravy zde činí 14 % pro směr Štiřín a pro směr V. Popovice 13 %.

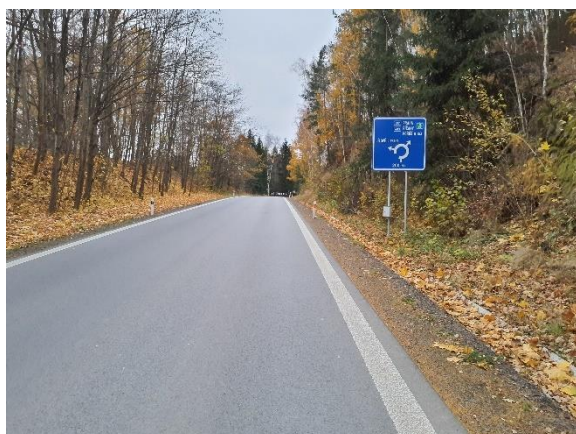
Obrázek 2.37: Umístění radaru na průtahu II/107 (pohled směrem na Týnec nad Sázavou).

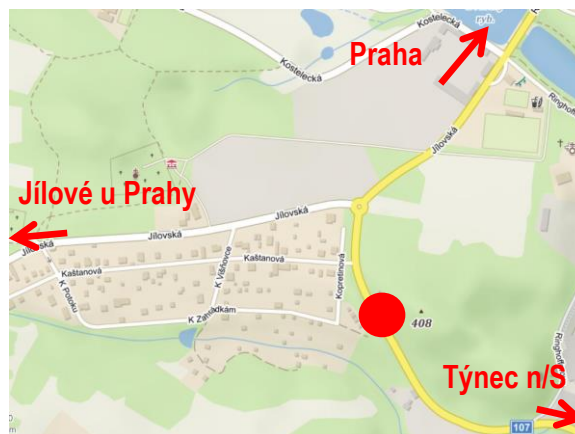
Obrázek 2.38: Vyznačení profilu komunikace, kde probíhalo měření (červená tečka).

Statistický radar byl umístěn na silnici II/107 na přilehlé svislé dopravní značce IS 9b (viz obrázek 2.37 a obrázek 2.38). Týdenní průzkum byl proveden od 8. 11. do 14. 11. 2021, tj. v rozmezí pondělí až neděle. V profilu byla naměřena průměrná denní intenzita 2 405 voz/den v obou směrech, resp. 1 119 voz/den směr okružní křižovatka (od Týnce n/S), resp. 1 285 voz/den ve směru Týnec n/S. Percentil rychlostí  $V_{85}$  ve sledovaném profilu ve směru na Týnec n/S byl zjištěn 73 km/h, v opačném směru (směr okružní křižovatka - od Týnce n/S), byl  $V_{85}$  75 km/h (omezení v profilu je 50 km/h). Procento řidičů překračujících rychlost je 94 % (směr Týnec n/S), resp. 92 % směr okružní křižovatka (od Týnce n/S). Podíl nákladní dopravy zde činí zhruba 2 % a to v obou směrech.

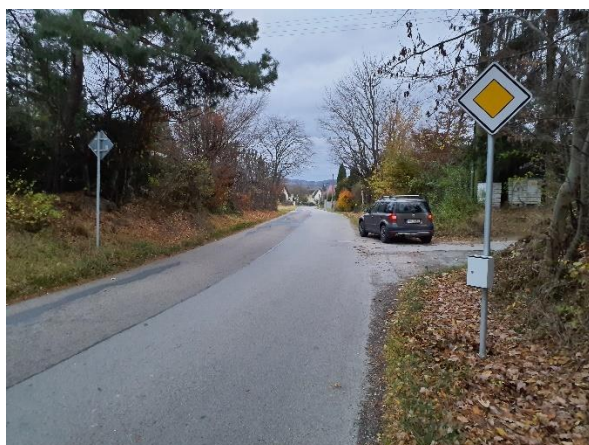
Obrázek 2.43: Umístění radaru na průtahu III/1052 (pohled směrem na Jílové u Prahy).
