**RESTAURÁTORSKÉ ZÁMĚRY**  
**Ringhofferova hrobka, Kamenice**  
**rejstříkové číslo ÚSKP: 38034/2-2076**

**Restaurátorský záměr – kov (oplocení): Vladimír Marat**

| Restaurátorský<br>průzkum a záměr | Ringhofferova<br>hrobka<br>Kamenice u Prahy | Prvek | Kovaný plot, brána a branka |

## ZJIŠTĚNÝ STAV PŘED RESTAUROVÁNÍM

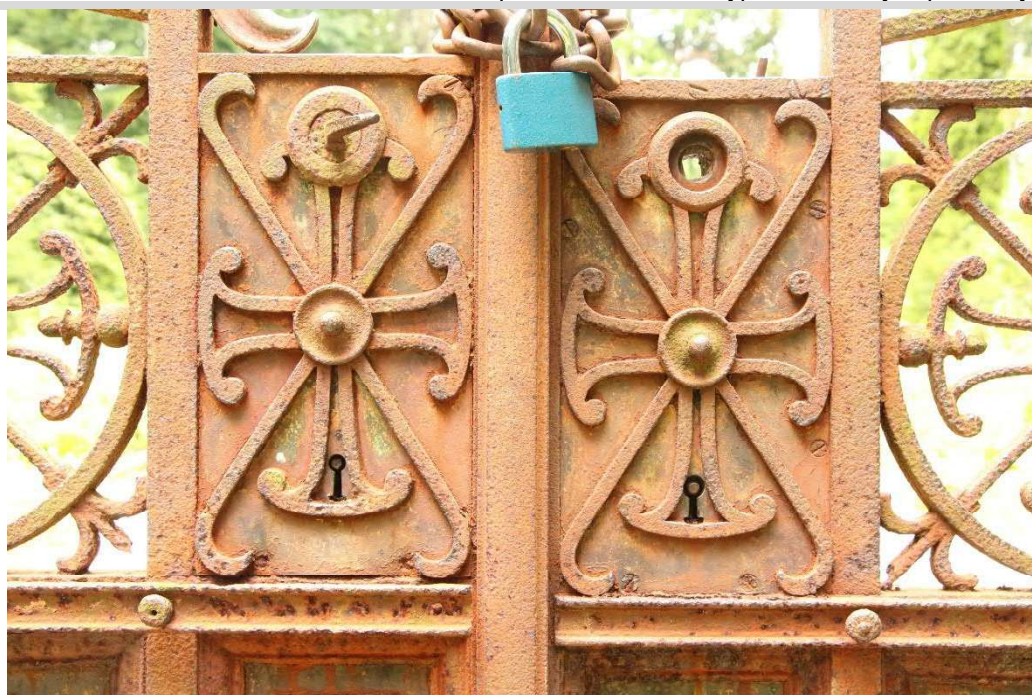
**Dvoukřídlá brána** je svěšená. Spodní část s výplní z měděného plechu a ozdobných profilů je v důsledku působení korozních produktů zcela zničená – ozdobné rámečky jsou zeslabené korozí a odtržené od měděného plechu. Měděná výplň je mechanicky deformovaná. Ozdobná litinová kolečka ve středu maltézského kříže jsou působením korozních zplodin popraskaná, části nebo celá chybí. Kované listy ve středu kruhových oblouků původně uchycené kovanou klemou k paprskovitě osazeným obdélníkovým profilům chybí úplně, dochovalo se pár zbytků korozi zeslabených natolik, že jsou nepoužitelné. V horních rozích křídel u sloupů je pouze zbytek výplně, část chybí na obou stranách. Ozdobné prvky ze zinkové slitiny po stranách křídel jsou poškozené v důsledku koroze šroubů, které je držely v rámu – chybí vždy spodní část pod šroubem. Část ozdob chybí úplně, část chybí z poloviny. Zámek je nefunkční, chybí dva páry původních klik.

Detail zámku, chybí kliky - 2 páry, je patrné svěšení pravého křídla

**Dvoukřídlá brána** bude vysazena a budou z ní sejmuty ocelové kované listy s klemou. Restaurování těchto prvků bude provedeno stejným způsobem jako u listů na plotových polích. Sundat zachované zinkové odlévané ozdoby po stranách brány a doplnit chybějící. Bude demontován zámek. Spodní část s měděnou výplní a naloženými ocelovými rámečky bude z brány vyjmuta a rozebrána na jednotlivé prvky, aby mohly být odstraněny korozní produkty mezi jednotlivými vrstvami materiálů. Bude opraveno svěšení křídel a mechanická poškození pak budou z brány odstraněny zbytky povrchové úpravy a korozní zplodiny tryskáním jemným křemičitým pískem. Očištěný povrch bude opatřen první vrstvou základního antikorozičního nátěru a na křídla se budou osazovat nově zhotovené kované listy s klemou, litinové kroužky a zinkové ozdoby. Spodní měděná výplň bude zbavena deformací, vrácena zpět a postupně se na ní osadí podbarvené očištěné ozdobné profily. S pracovníky památkové péče bude konzultováno doplnění ozdob chybějících v nižší rohové části křídel brány a návrh chybějících klik. Bude opraven mechanismus zámku a zhotoven klíč.
