V Praze 25. 02. 2013

## **ODBORNÉ VYJÁDŘENÍ**

ve věci: **posouzení bezpečnosti navržené rekonstrukce křižovatek silnice II/603  
s průtahem II/107 a II/603 se silnicí III/1073 v obci Kamenice**

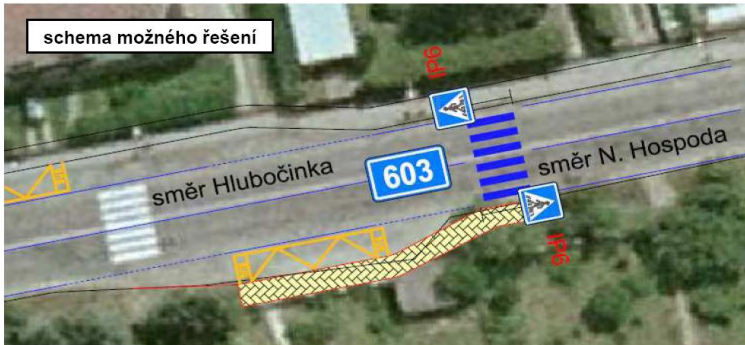
| Lokalita: Želivec | |
|---|---|
| <p>V obci Želivec absentuje vodorovné dopravní značení.</p> <p>V prostoru autobusových zastávek Sulice, Želivec je nevhodně trasovaný přechod pro chodce, což způsobuje jeho nadměrnou délku. Ve směru jízdy Nová Hospoda chybí chodníková hrana. Viz foto 1.</p> <p>Za křižovatkou II/603 x II/107 x III/10113 (ve směru jízdy N. Hospoda) se vyskytuje svislé dopravní značení IP6 - Přechod pro chodce, ale v místě se žádný přechod nenachází. Nadbytečnost dopravního značení potvrzuje i fakt, že nejbližší následující přechod pro chodce je SDZ IP6 osazen, viz foto 2.</p> | |

| Lokalita: Želivec | |
|---|---|
| <p>Vyhotovit VDZ. <span style="float: right;">■</span></p> <p>Optimalizovat prostor zastávek a přilehlý přechod pro chodce. Viz schema. <span style="float: right;">■</span></p> | |
