**RESTAURÁTORSKÉ ZÁMĚRY**  
**Ringhofferova hrobka, Kamenice**  
**rejstříkové číslo ÚSKP: 38034/2-2076**

**Restaurátorský záměr – kov (oplocení): Vladimír Marat**

| Restaurátorský<br>průzkum a záměr | Ringhofferova<br>hrobka<br>Kamenice u Prahy | Prvek | Kovaný plot, brána a branka |

## ZJIŠTĚNÝ STAV PŘED RESTAUROVÁNÍM

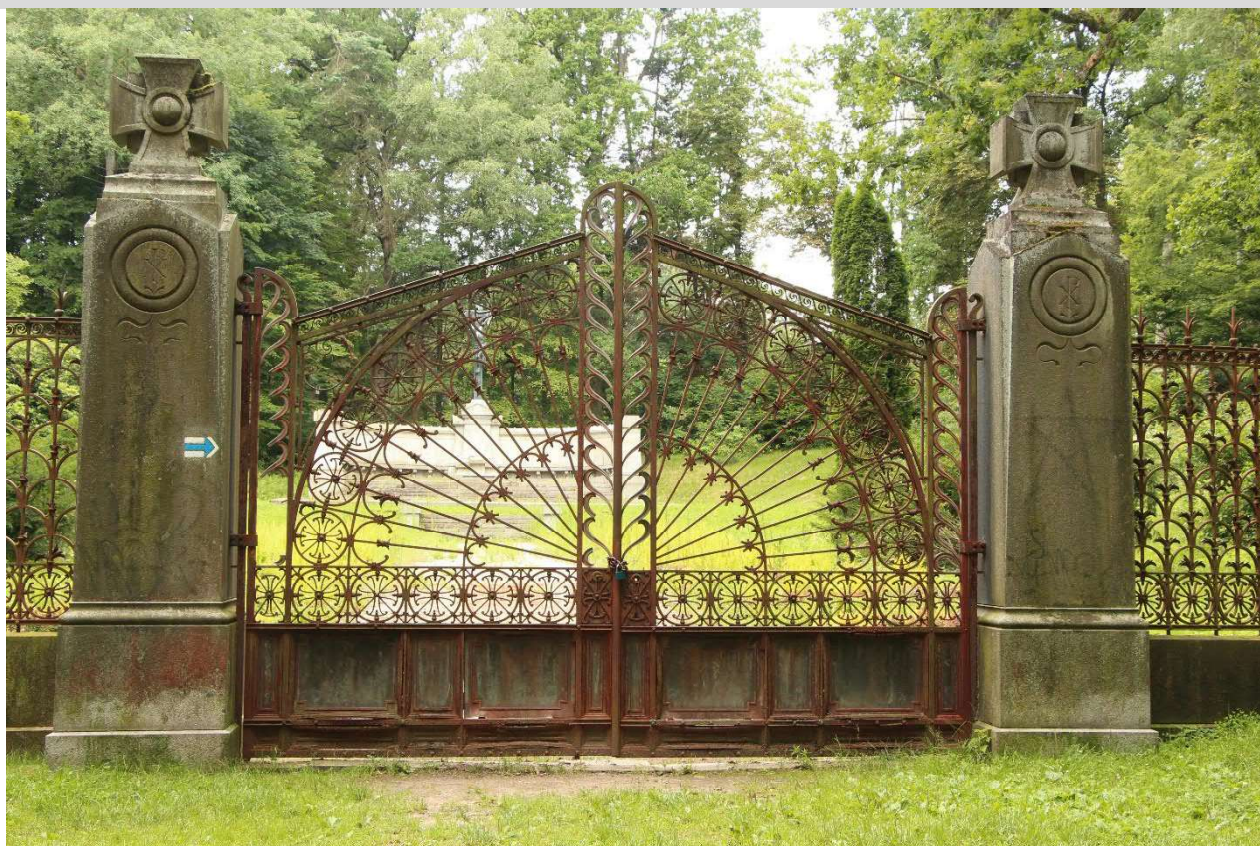
Detail brány

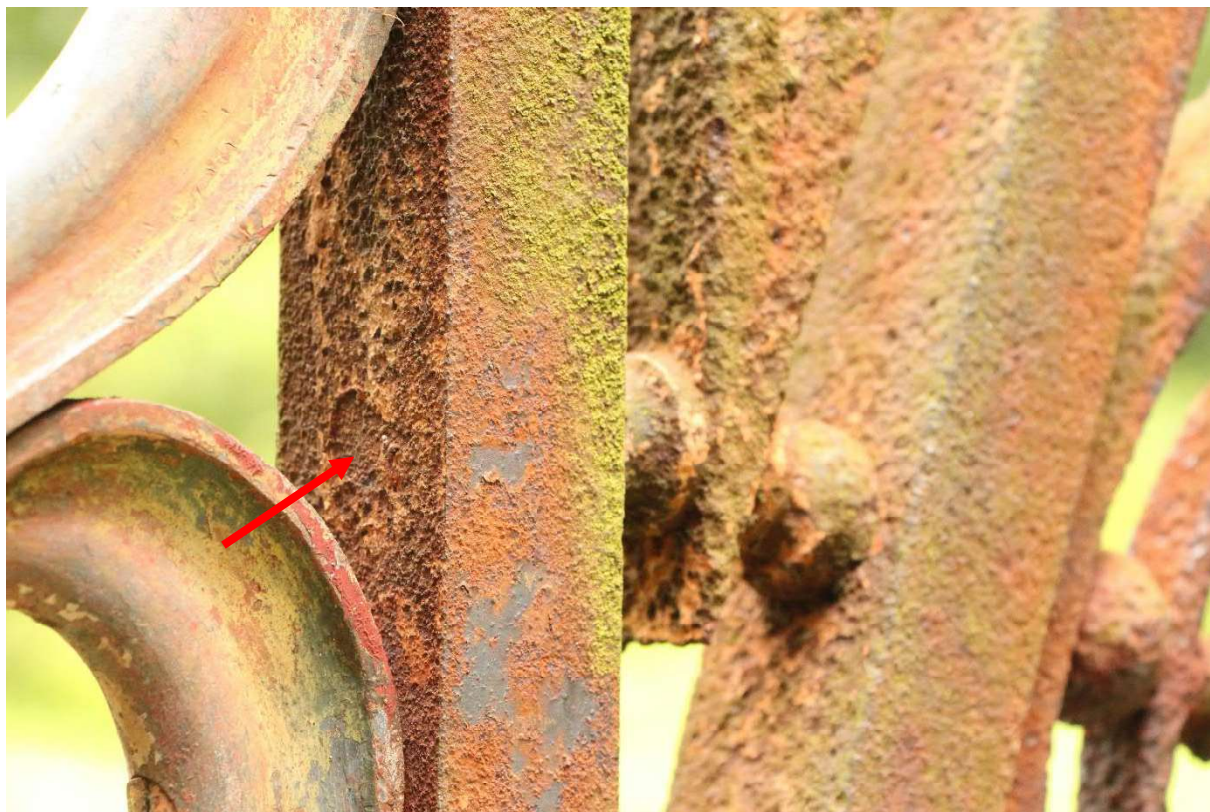
Detail nýťovaného spoje

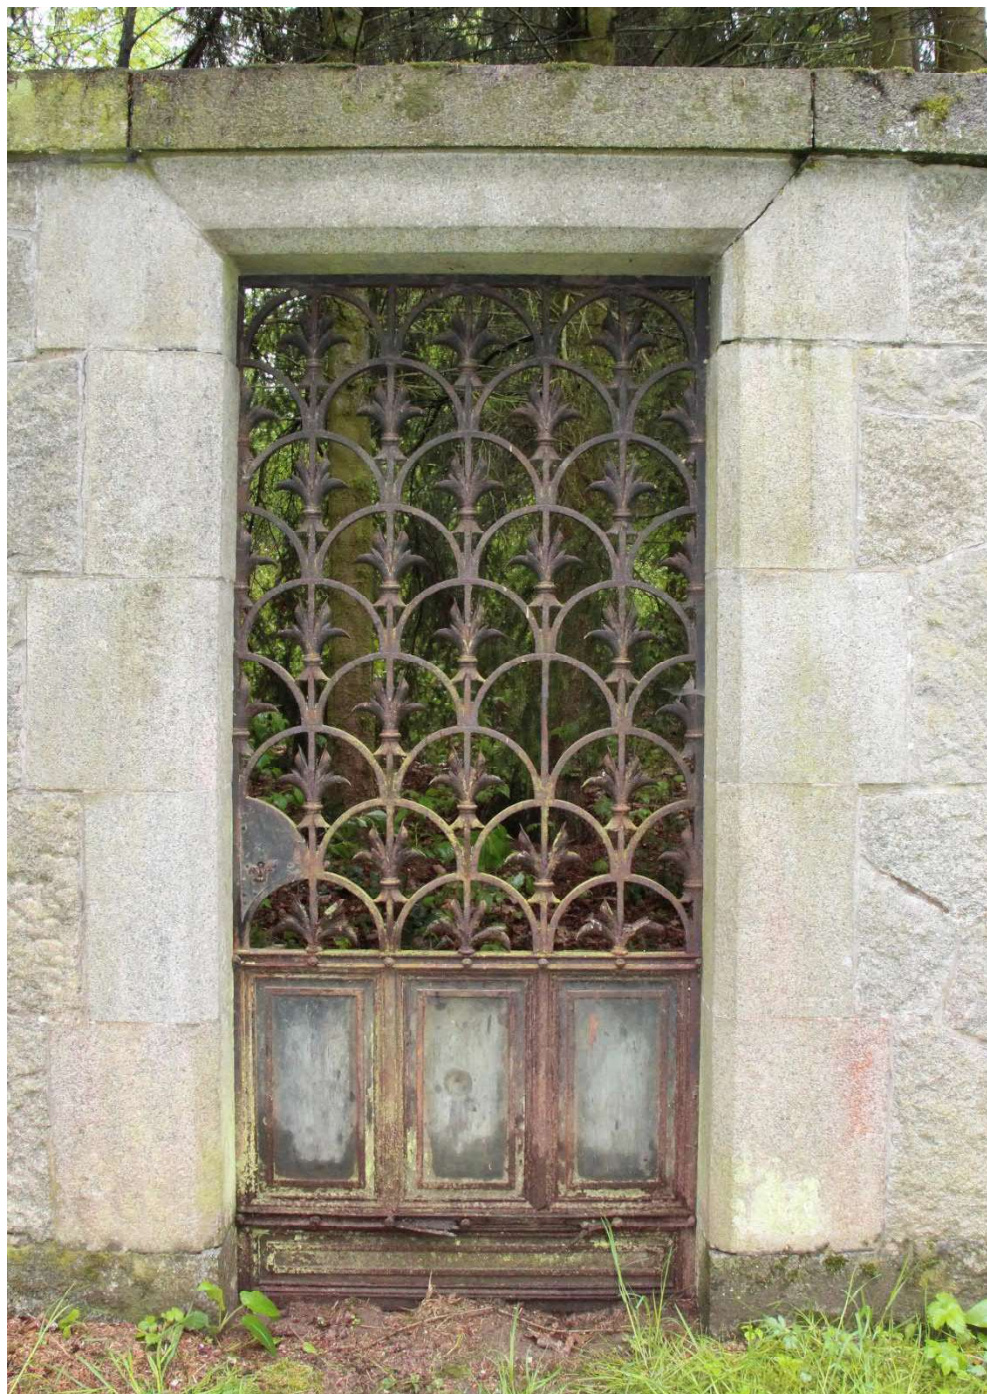
**Branka** je poškozena obdobně jako brána vzhledem k tomu, že nad ní je umístěný kamenný překlad nebyla vystavena takové vlhkosti a tím i působení koroze. Kované listy se dochovaly ve větší míře, jsou však zeslabeny korozí a části chybí. Zámek není funkční.

Celkový pohled na branku

**Branka** bude restaurována obdobným způsobem s tím, že vzhledem menšímu poškození se podaří zachovat více původních kovaných listů s klemou.

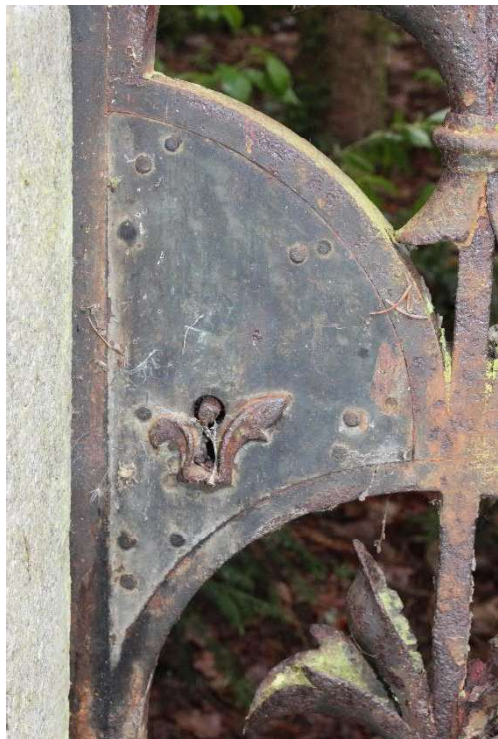
Detail zámku branky

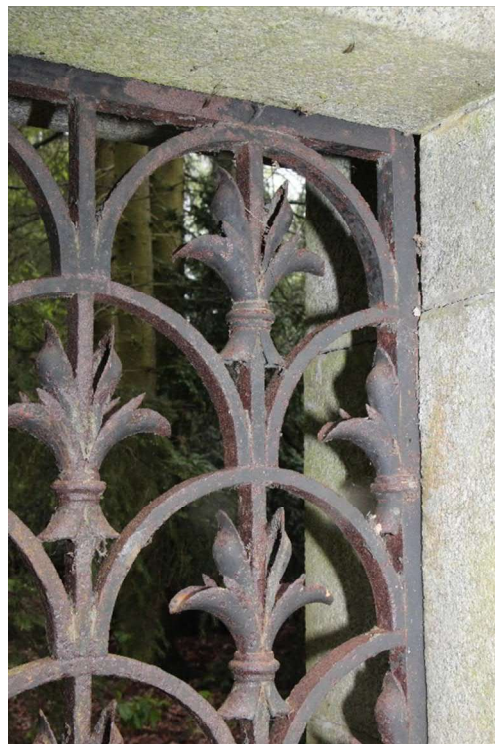
Na brance se dochovaly původní ozdobné listy

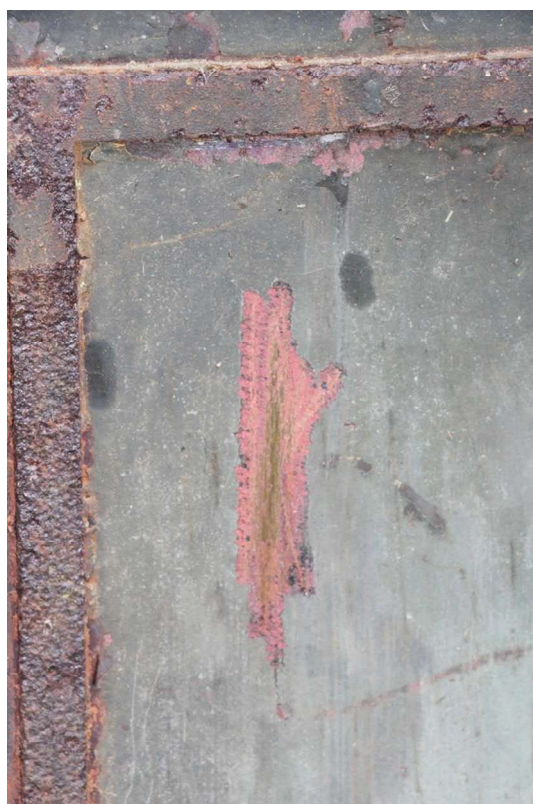
Detail ocelového rámečku na měděném plechu

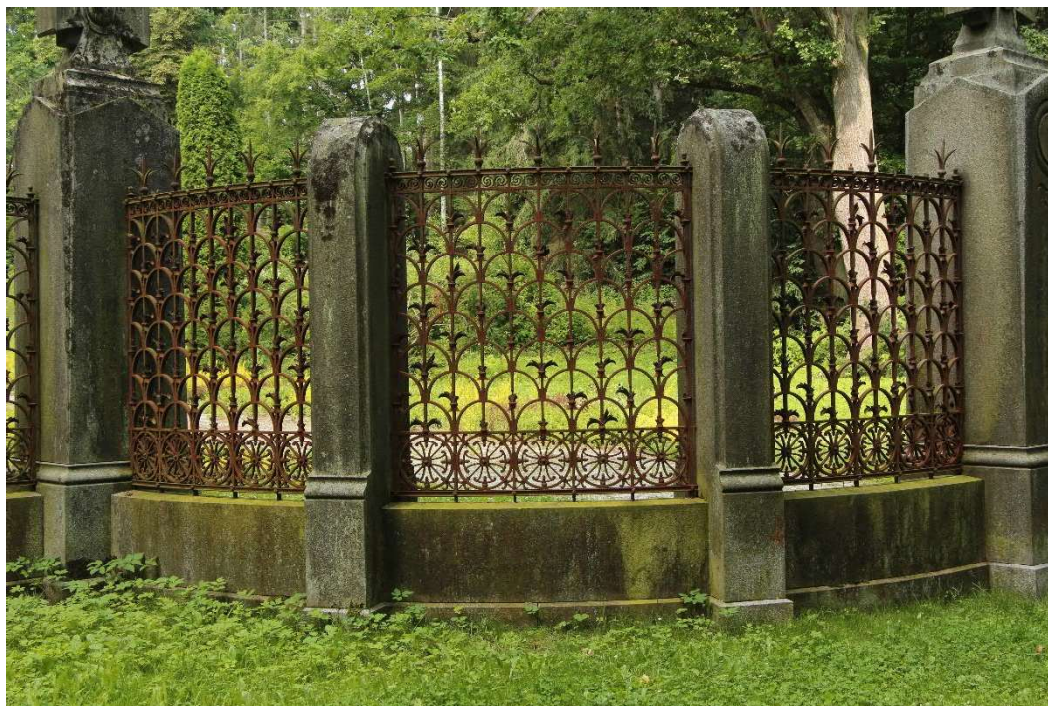
Detail obloukových polí

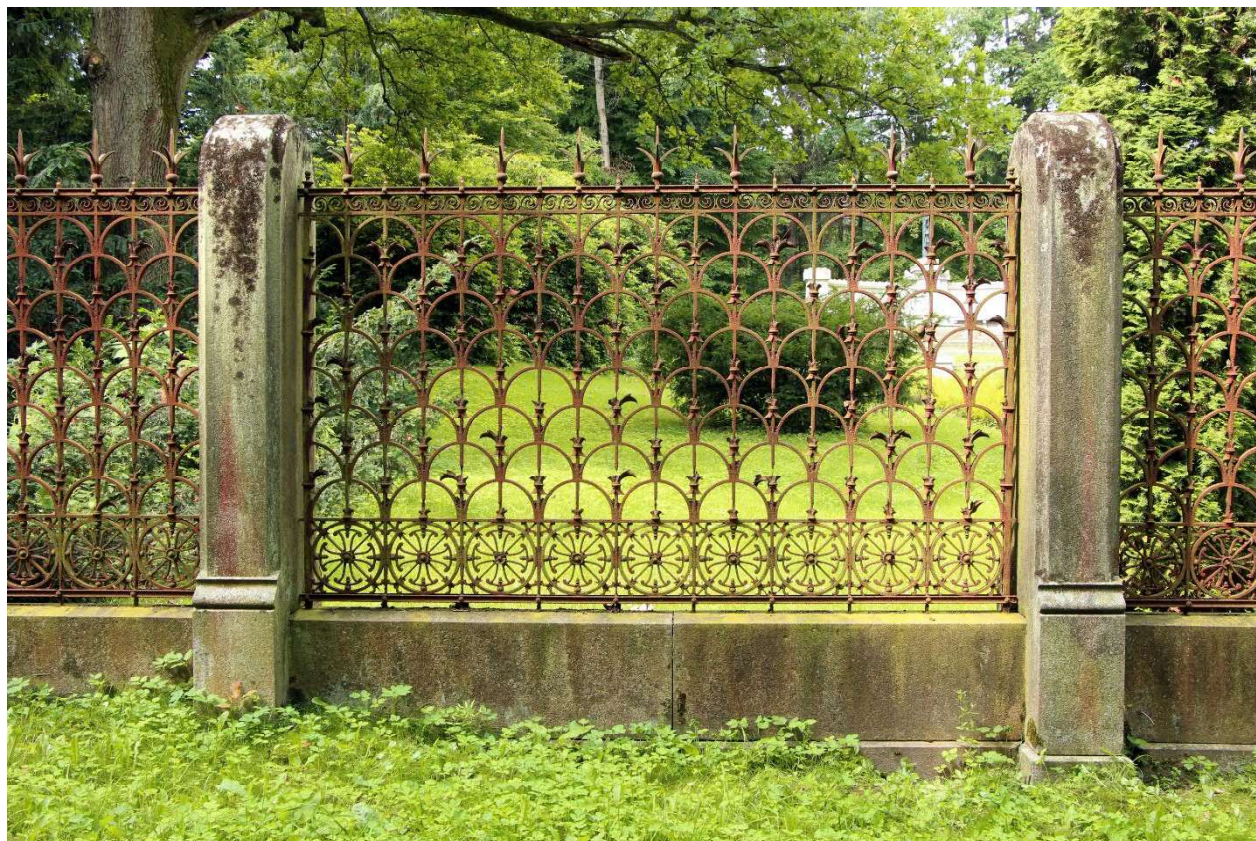
**Plotová pole** jsou po celém povrchu zkorodovaná, ozdobné listy uchycené kovanou klemou na svislých tyčích jsou kompletně zničeny působením koroze, dochovaly se pouze části, zeslabené natolik, že jsou nepoužitelné. Vlivem koroze jsou zeslabeny i profily, na které byly listy osazeny, na mnoha místech jsou zeslabeny na sílu 1mm z původní síly 12mm. Ozdobná litinová kolečka ve středu maltézského kříže jsou působením korozních zplodin popraskaná, části nebo celá chybí. U dvou polí vedle branky zcela chybí spodní část plotu – ozdobný B profil a konce svislých profilů vlivem koroze zmizely. V horní části chybí ozdobné prvky konců svislých profilů – jsou zde pouze konce tyčí osazené a zakončené závitem. Chybí i několik kovaných konců horních tyčí s klemou z olověné pájky. Na mnoha místech jsou uvolněné nýtované spoje. Jedno pole je v horní části poškozeno mechanicky v důsledku pádu stromu.

Pohled na rovné pole

**Z plotových polí** sejmut torza ozdobných listů a kované klemy. Po odstranění zbytků povrchové úpravy a korozních produktů tyto prvky pokud to bude možné restaurovat a z části zachovat. Svislé tyče jsou v místech, kde byly původně ozdobné listy natolik zeslabené, že je nutné je prakticky všechny vyměnit za nově zhotovené. Znamená to pole postupně rozebírat a osazovat nové svislé tyče a znovu snýtovat s oblouky. Ozdobný B profil je potřeba v místech, kde je odtržen vlivem působení korozních produktů odnýtovat, odstranit korozní zplodiny a znovu upevnit ozdobnými nýty. V dolní části se u několika polí tento profil nedochoval, byl úplně zničen korozí. Tuto část je nutné vyrobit novou. Ve středech maltézských křížů chybí nebo je roztrženo korozními zplodinami hodně ozdobných kroužků z grafitické litiny. Chybějící kroužky budou doplněny. V horní části plotu chybí několik ozdobných kovaných zakončení tyčí ve tvaru bodce s pěti hroty. Mechanicky poškozená část polí pádem stromu bude srovnána a opravena. V archívech je nutné dohledat dobové fotografie, kde by byly vidět chybějící zakončení tyčí se závitem. Po dohodě s pracovníky památkové péče rozhodnout jak budou tyto ozdoby nahrazeny. Kotevní prvky do kamene doporučuji zhotovit nové z nerezavějící oceli.

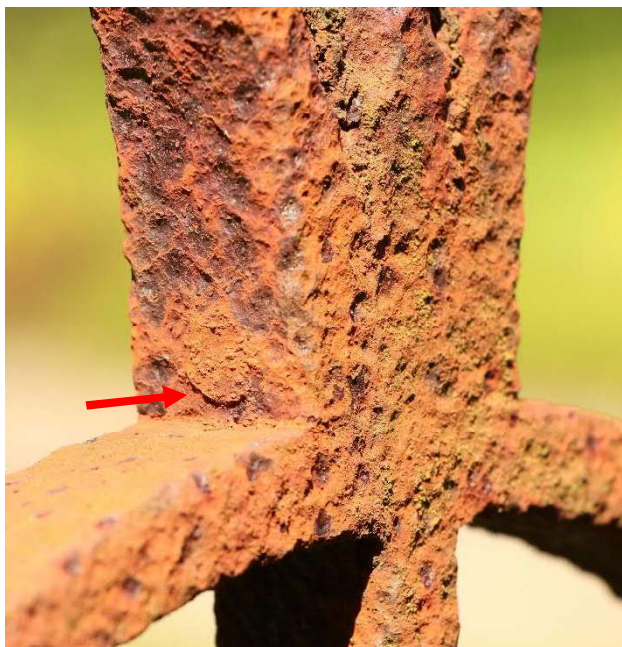
Detail nýtovaného spoje oblouků se svislou tyčí

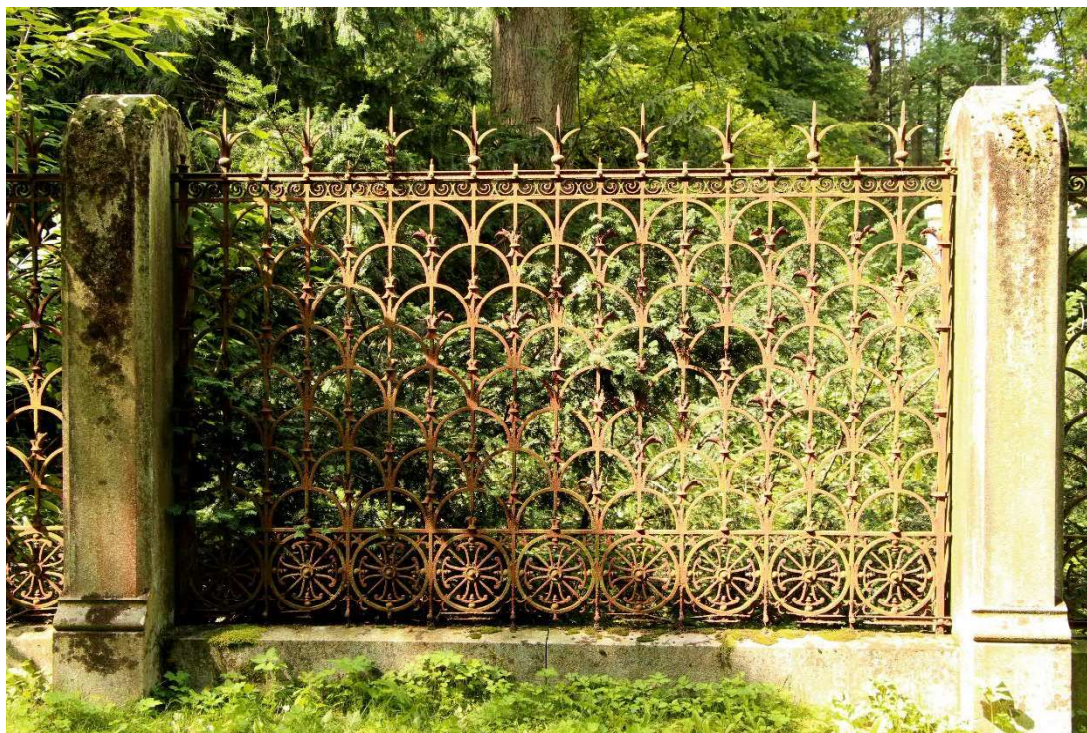
Na několika polích spodní ozdobný profil úplně zkorodoval a není.

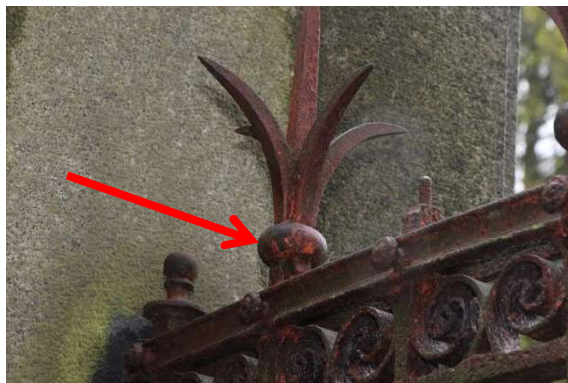
**Složení prstence:** Pb 68,58%, Sn 18,58 %, Sb 5,06%, Si 3,39%, Cu 1,36%, Fe 1,32%, Zn 0,19% - jedná se o olověnou pájku.

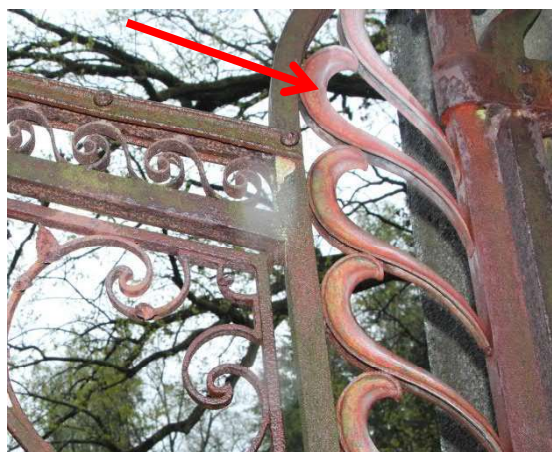
**Složení odlitku ozdoby na bráně:** Zn 97,28%, Fe 0,57%, Ni 0,25%

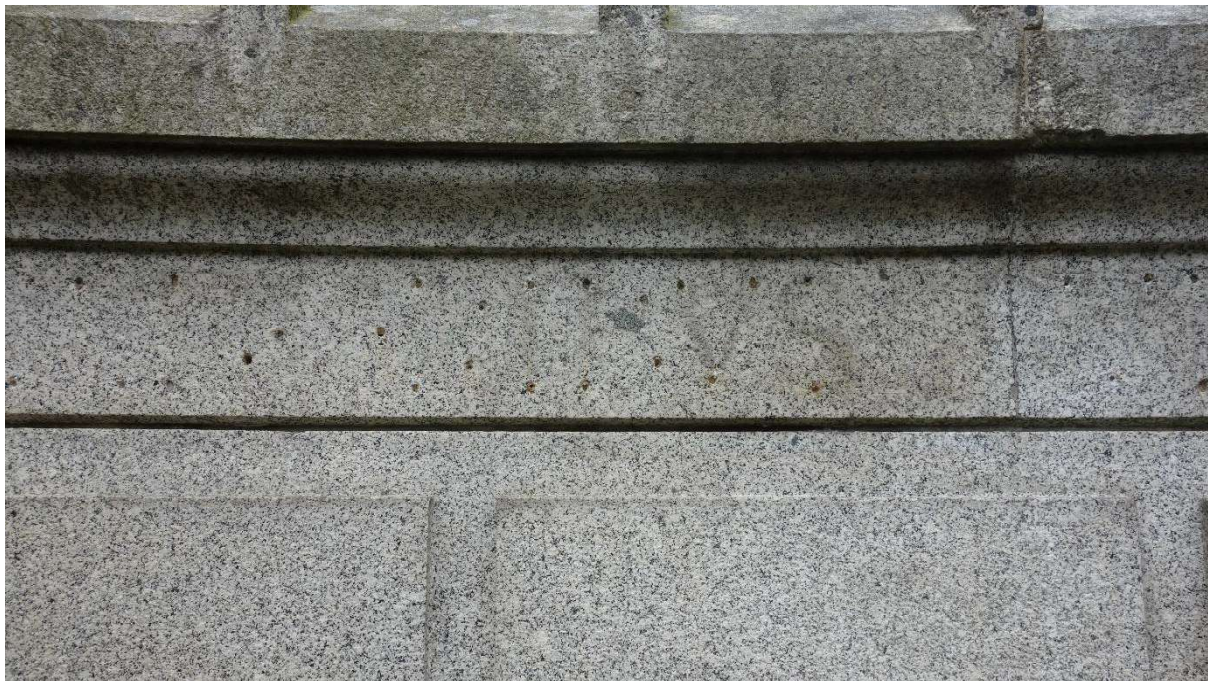
Pohled na žulovou zed' po odcizení písmen

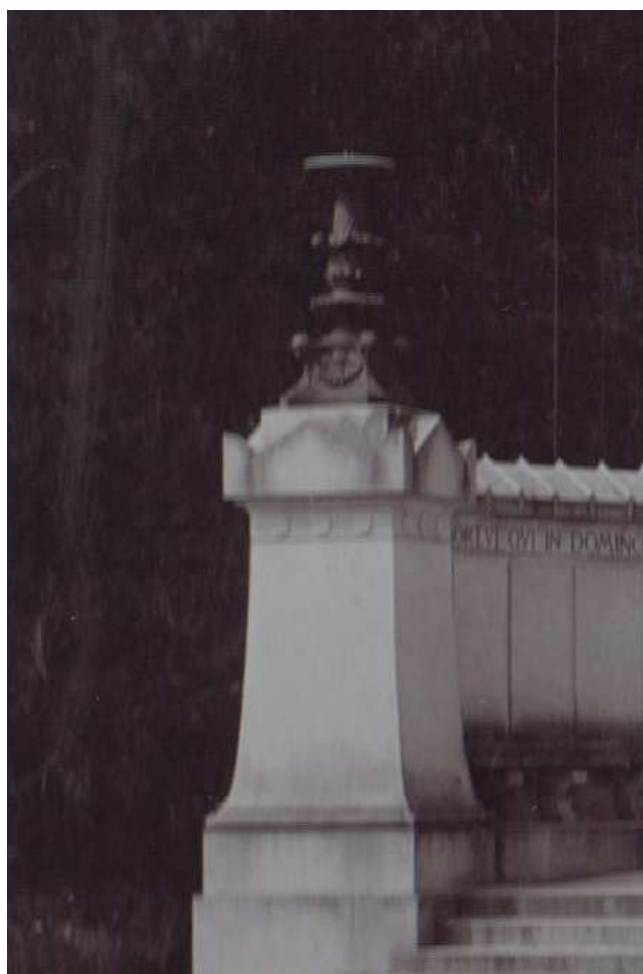
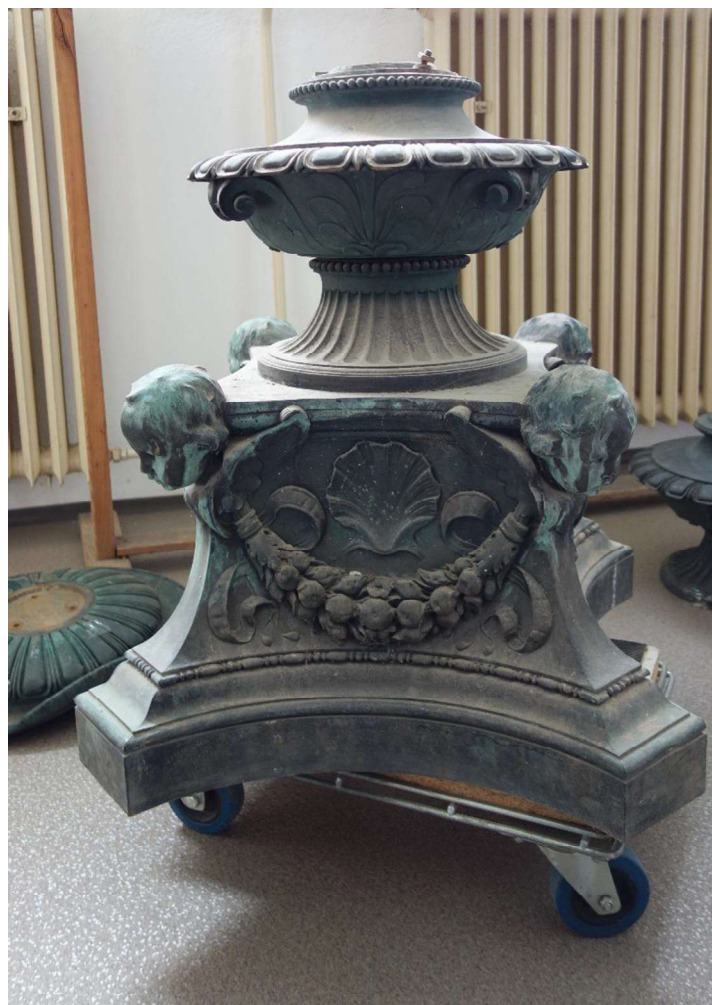
Dochované fragmenty řeckého ohně

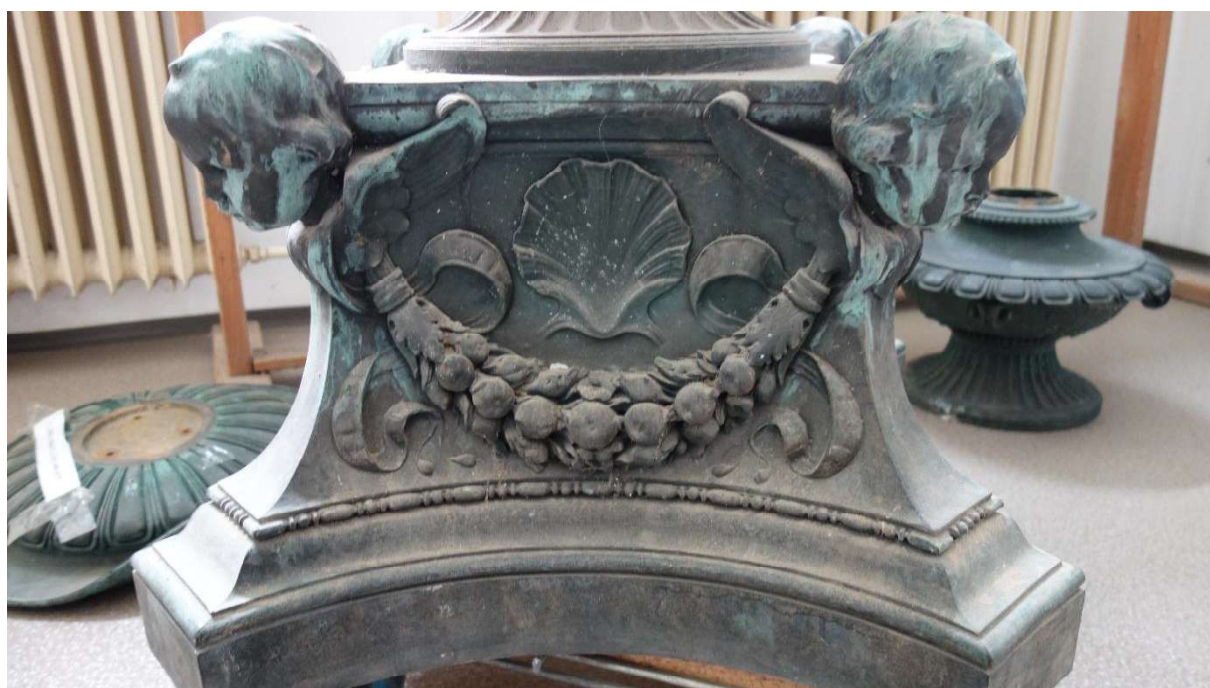
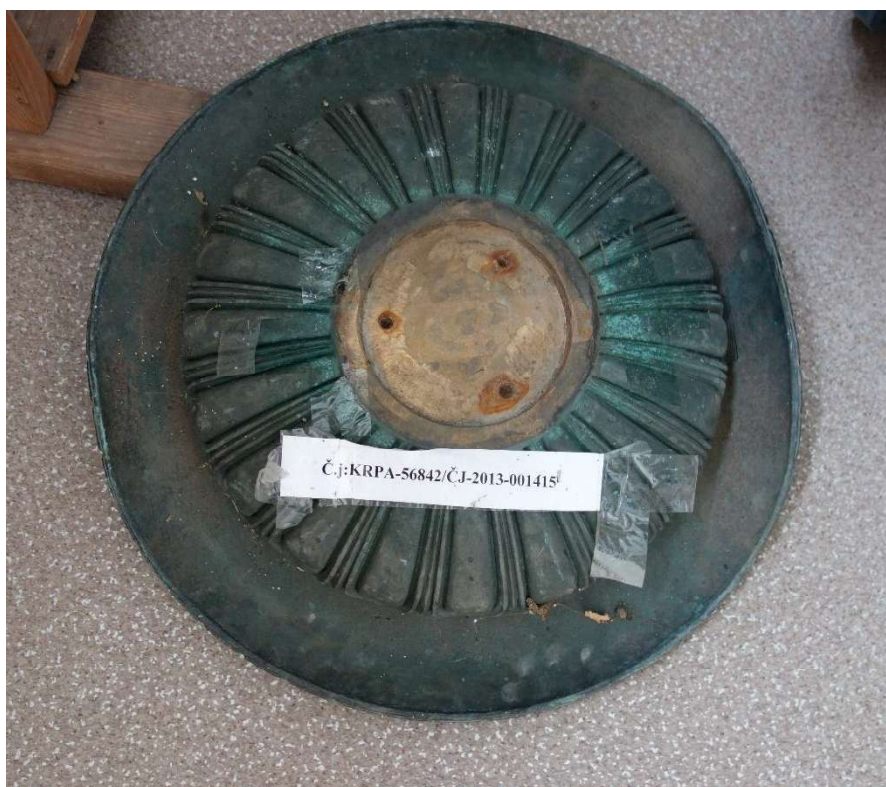
Dochované fragmenty řeckého ohně
